Colegio de
Ingenieros Civiles
de México A.C.

INFORME SOBRE LA INSPECCIÓN FÍSICA NIVEL 1 DE LA LÍNEA 12

Sistema de Transporte Colectivo Metro

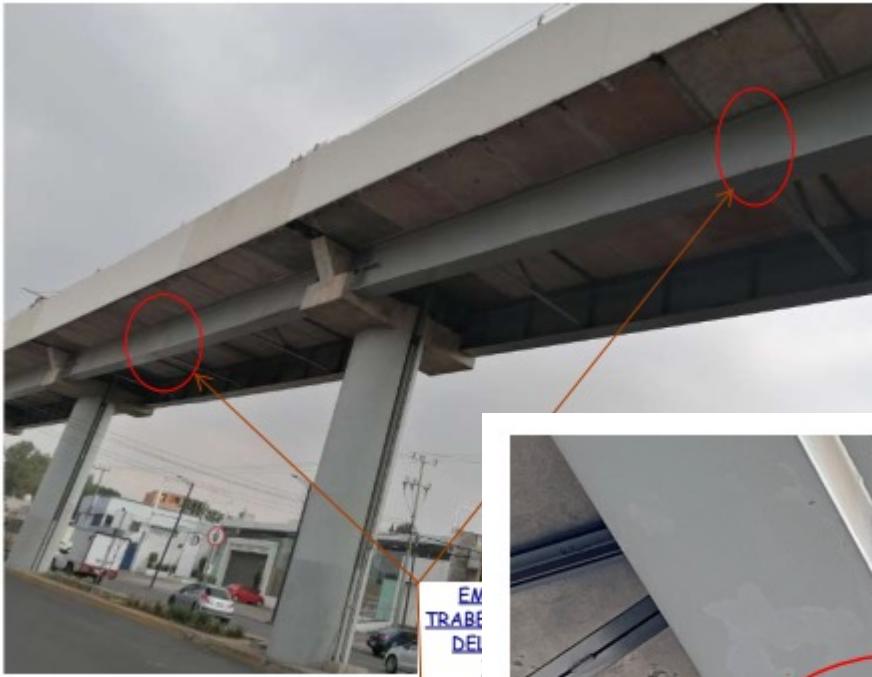
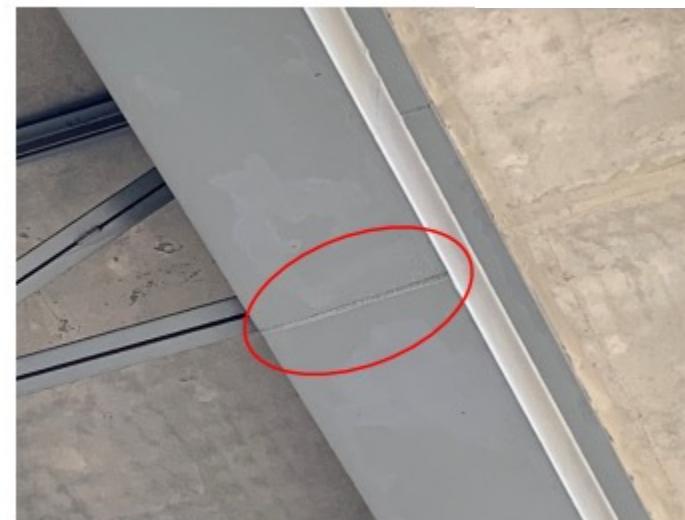
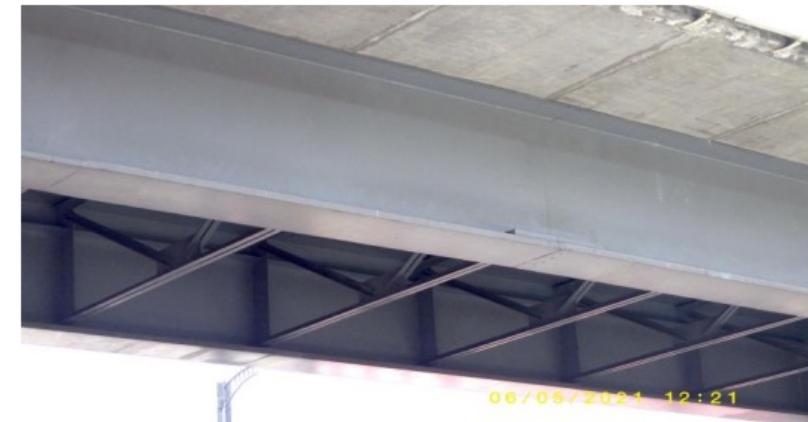
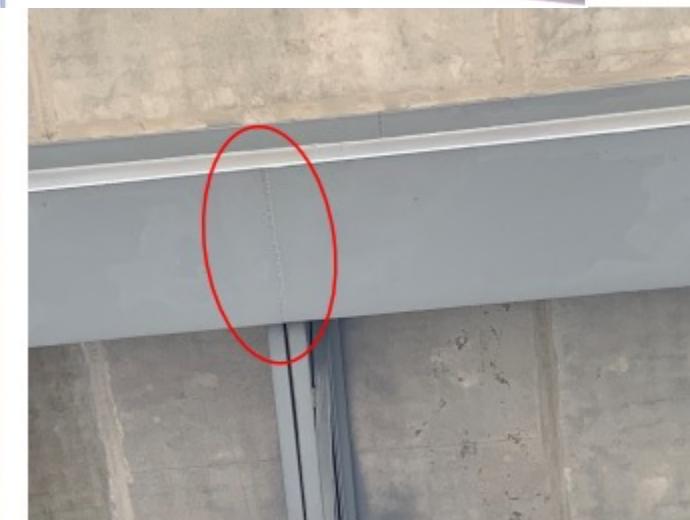
Soldaduras al centro del claro (práctica de construcción cuestionable).

Empalmes de vigas metálicas longitudinales en el centro de la trabe

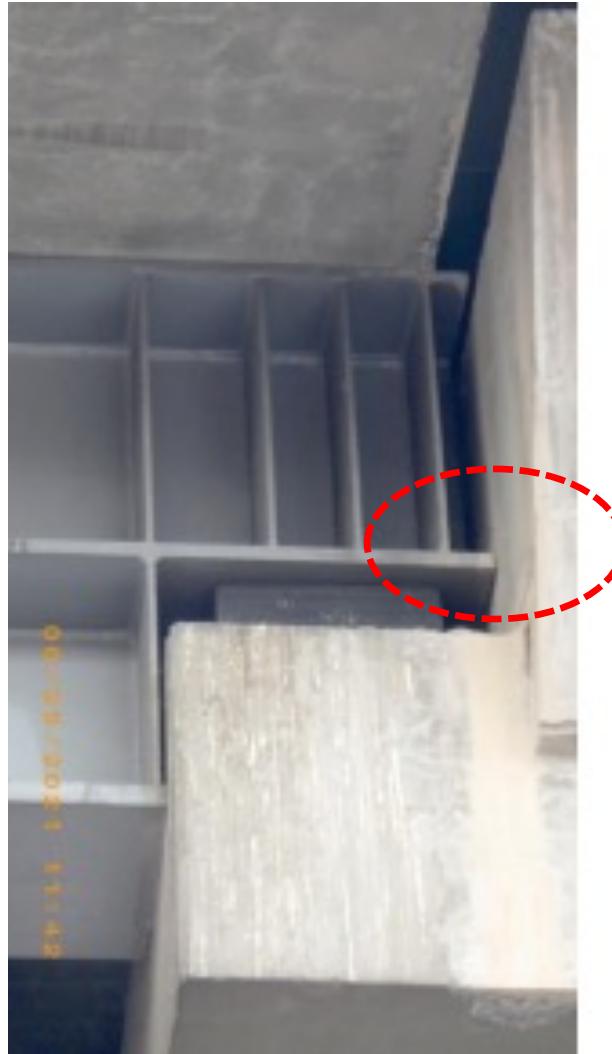
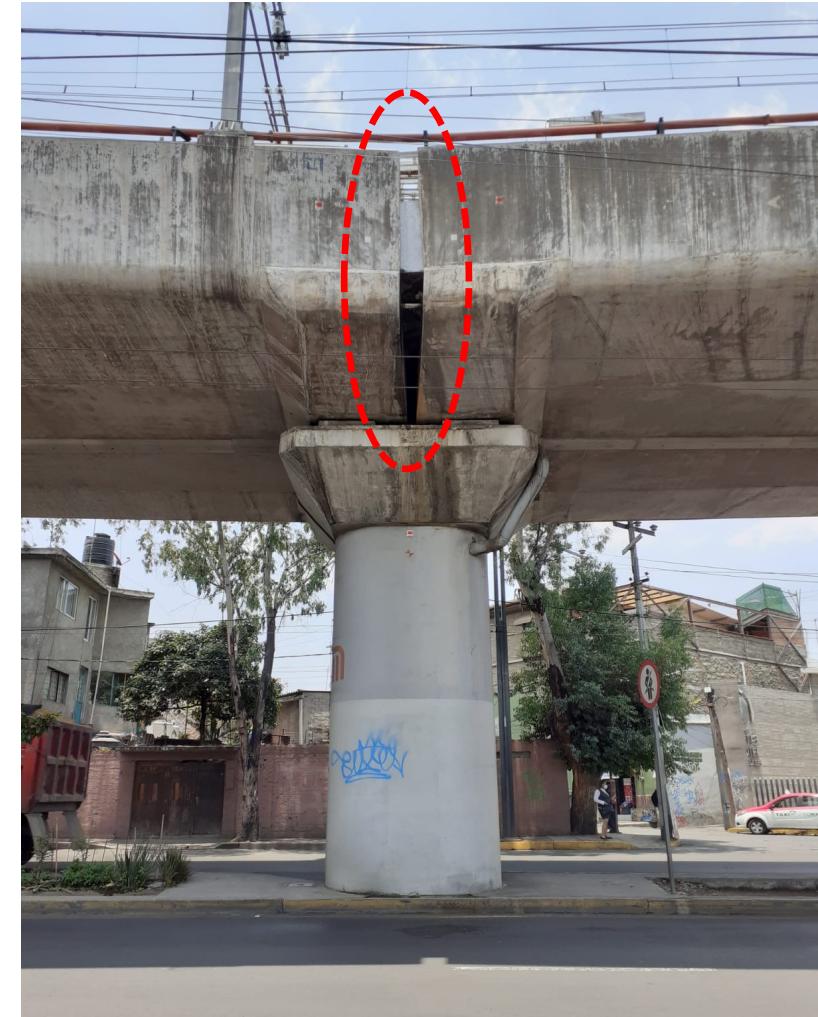
Separación insuficiente de vigas entre ellas y respecto a los cabezales.

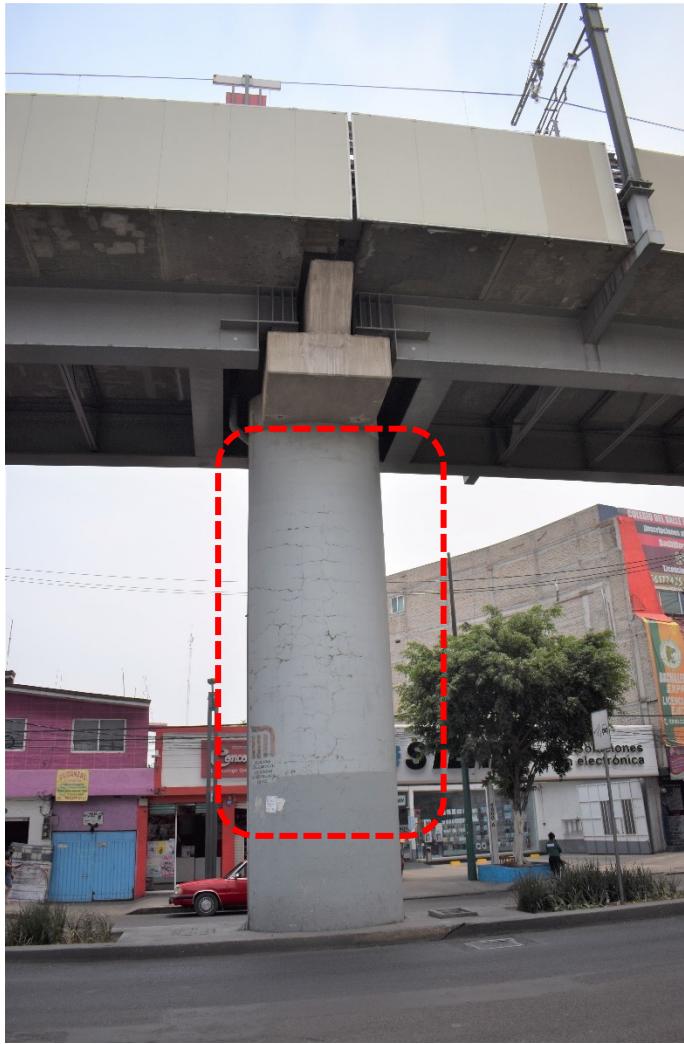
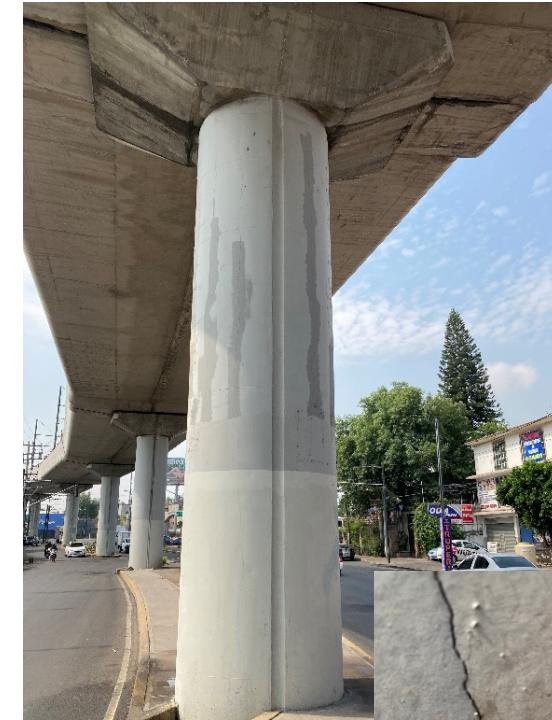
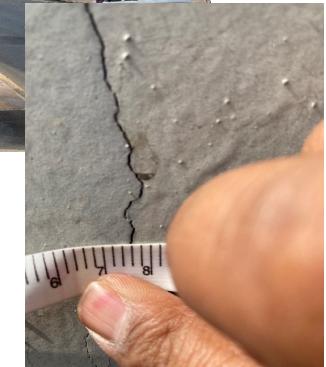
Fisuras en columnas.

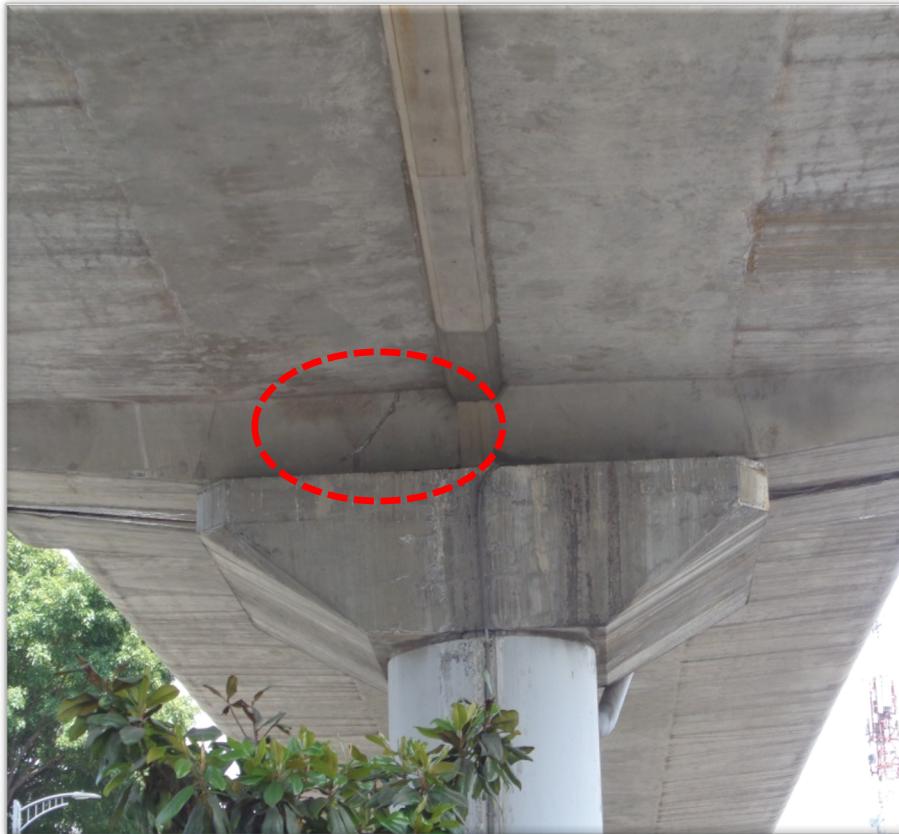
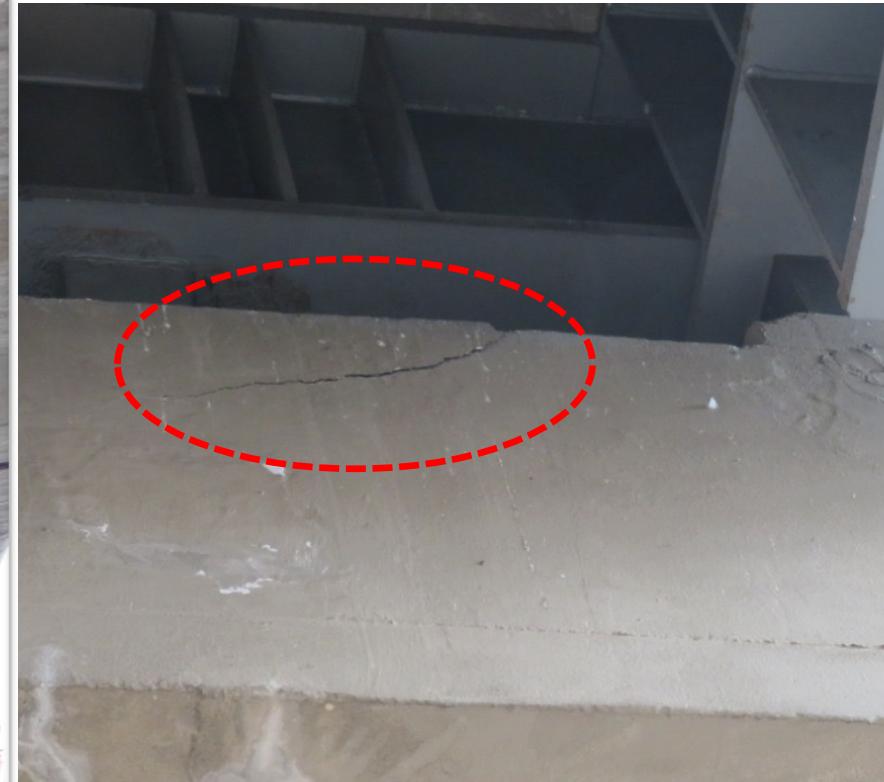
Fisuras en trabe s y cabezales. Posible refuerzo insuficiente.

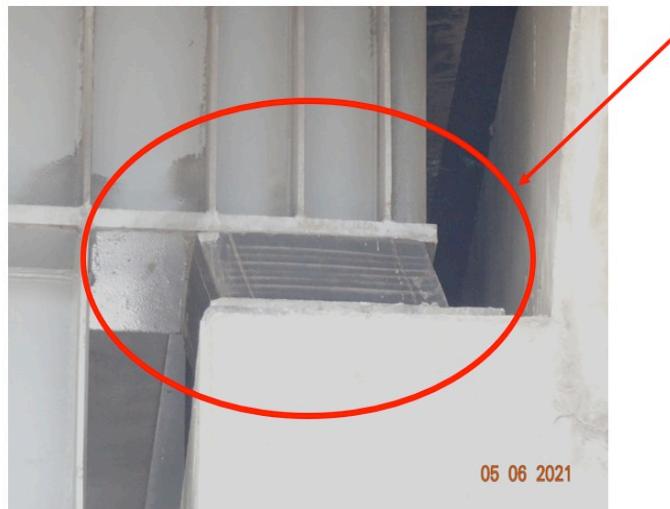
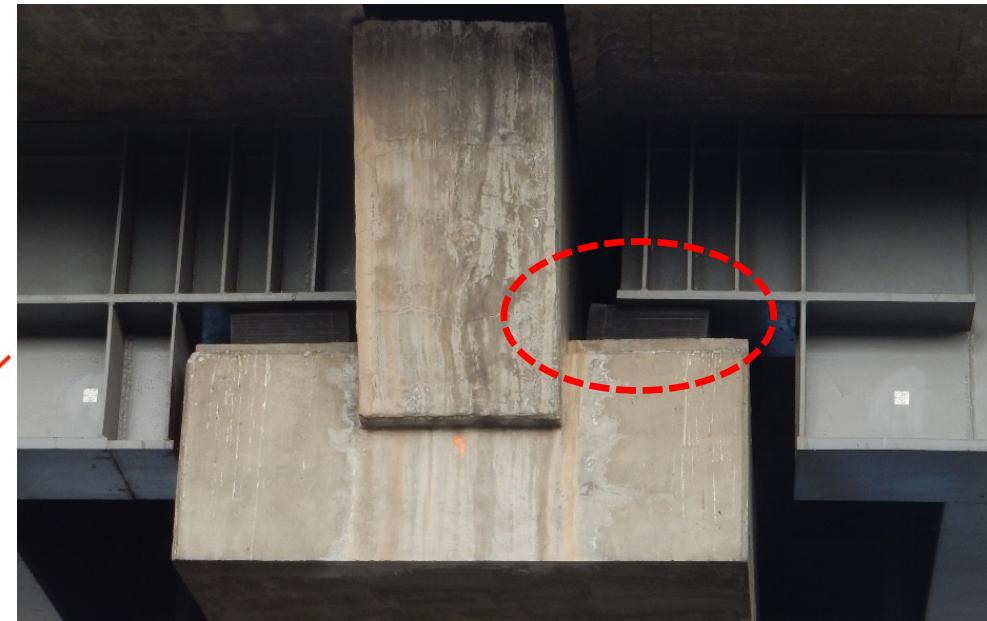
Elementos de apoyo deformados o con apoyo parcial (neoprenos).

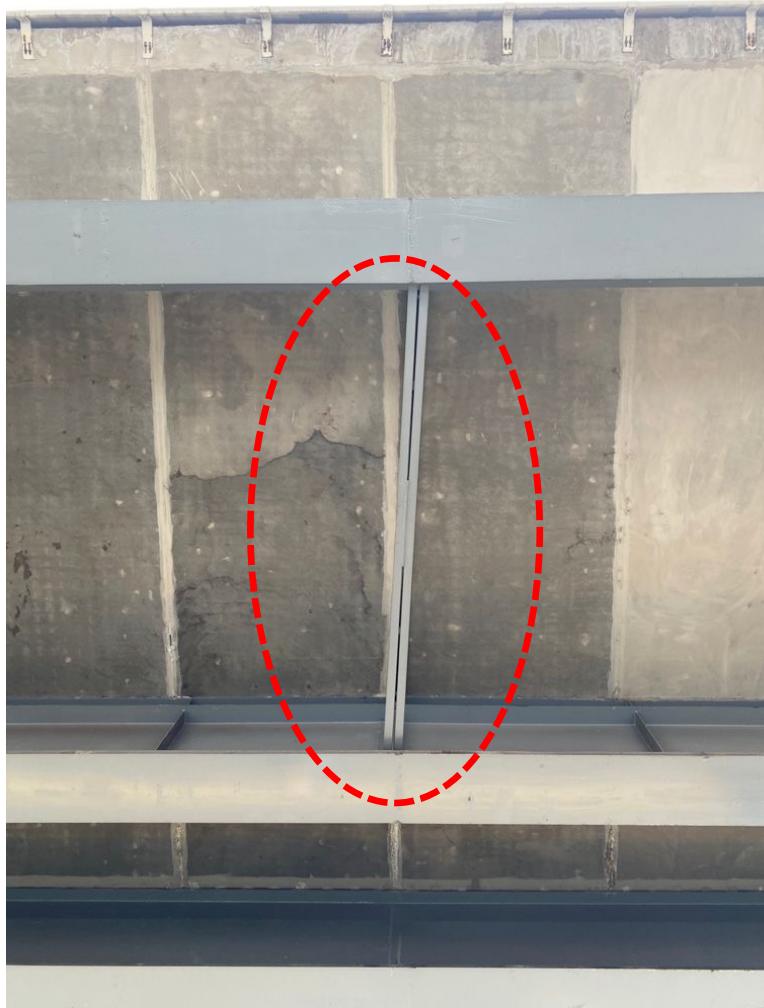
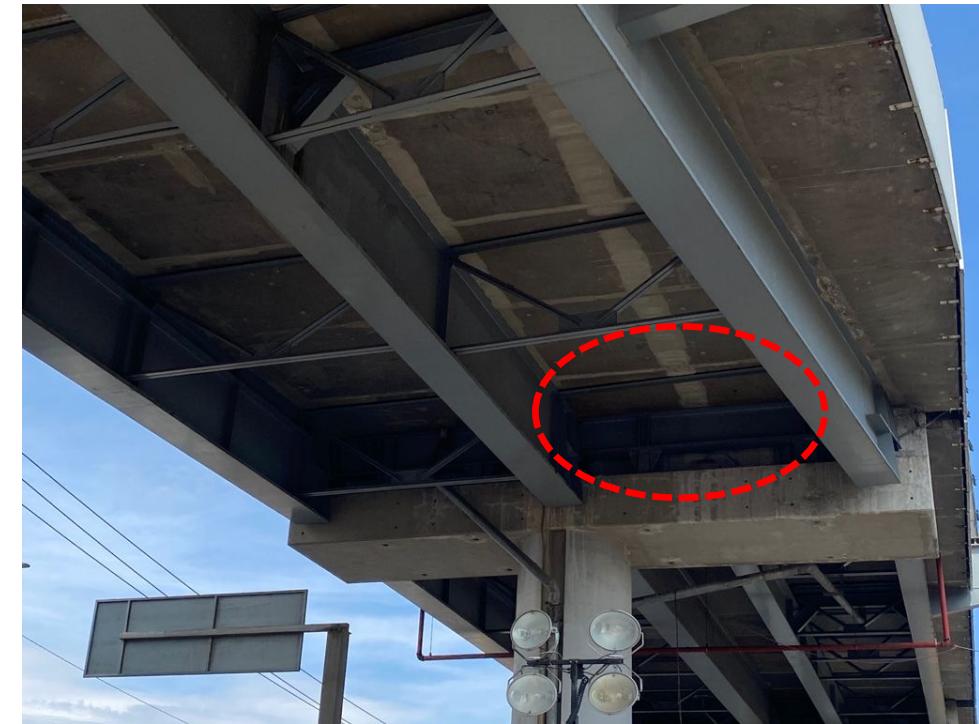
Diafragmas colocados deficientemente o inexistentes.

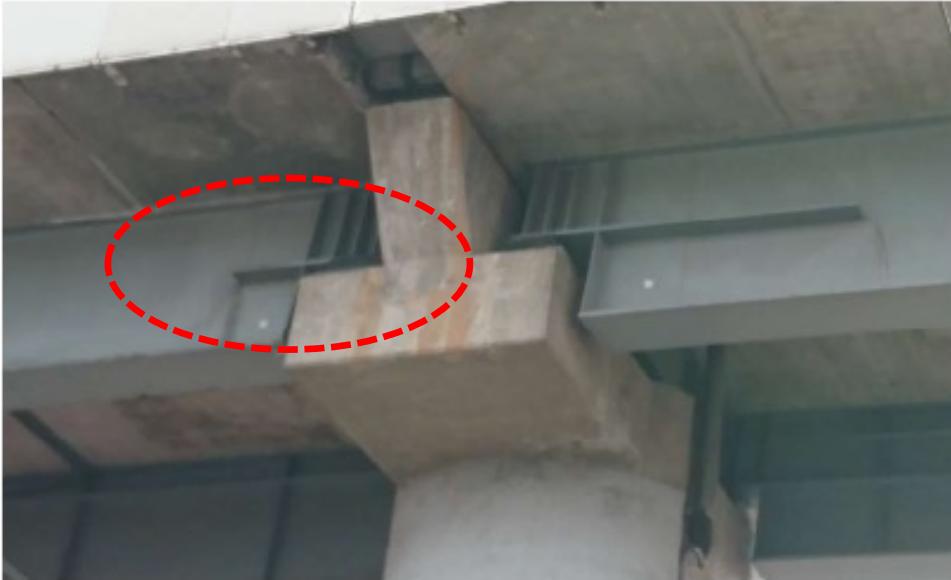
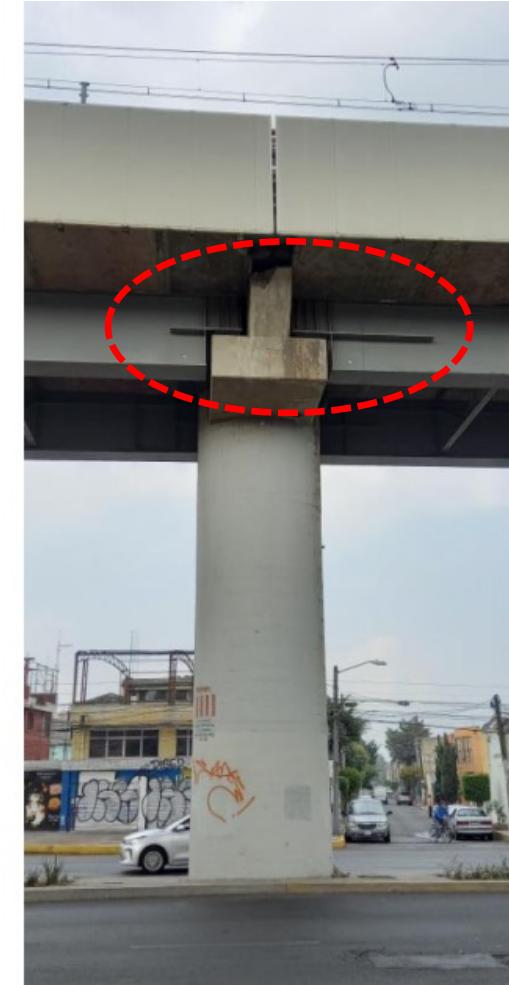
Inconsistencia por atiesadores horizontales en tráves más cortos que en otras zonas.
