Condiciones de seguridad e higiene que prevalecen en la Mina 8 Unidad Pasta de Conchos

Informe

**Del estudio realizado por el Panel Internacional de
Expertos en Seguridad en Minas del
Foro Consultivo Científico y Tecnológico, A.C.**

Octubre 5, 2007

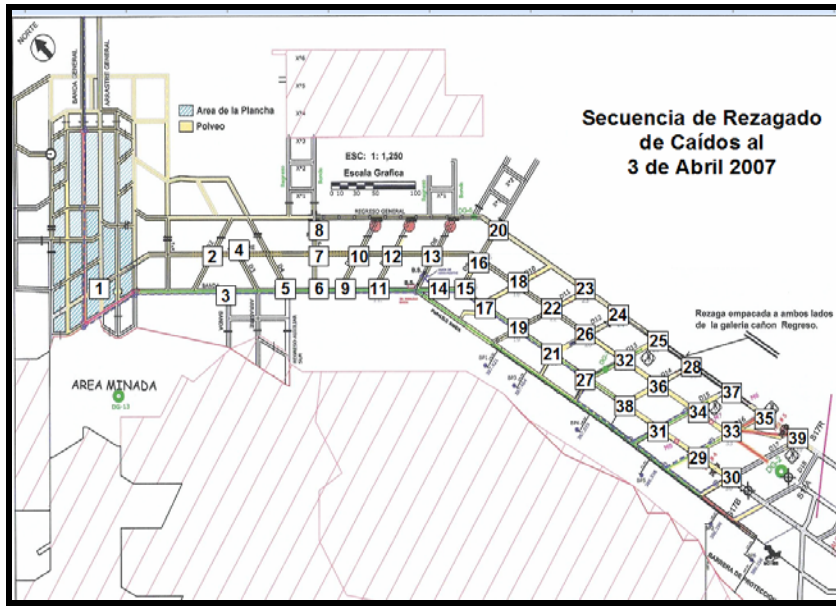
Durante los procesos de rescate y recuperación se tuvieron que despejar y rehabilitar de manera manual 39 caídos considerables en las intersecciones -Figura 2.3-, algunos de los cuales se extendían más allá alcanzando los túneles y diagonales.

Figura 2.3 Ubicación de los principales desplomes de techos

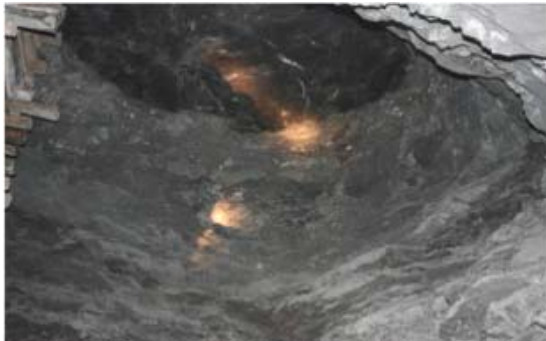
En las intersecciones de las diagonales se ha informado de caídos de hasta 13 m de altura y 15 m de ancho (Figura 2.4). Las áreas que presentaban caídos se rehabilitaron mediante el revestimiento de las estructuras de madera-acero (Figura 2.5). Los revestimientos están diseñados para dar soporte a las cargas verticales, pero pueden colapsarse cuando se les aplican cargas laterales. La altura de los revestimientos utilizados para rehabilitar las áreas que presentaban caídos sería extremadamente inestable ante la presencia de esfuerzos laterales. (Figura 2.6).

Figura 2.4 Caído en la diagonal 7.

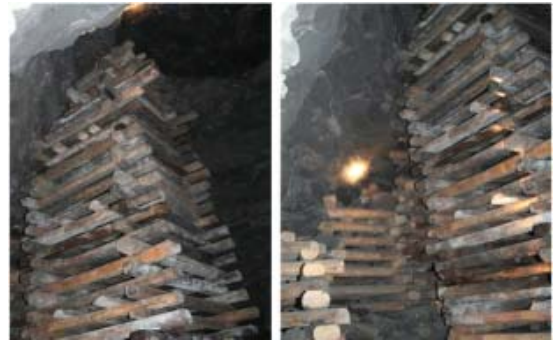
Figura 2.5 Revestimiento para dar soporte al área que presentaba caído.

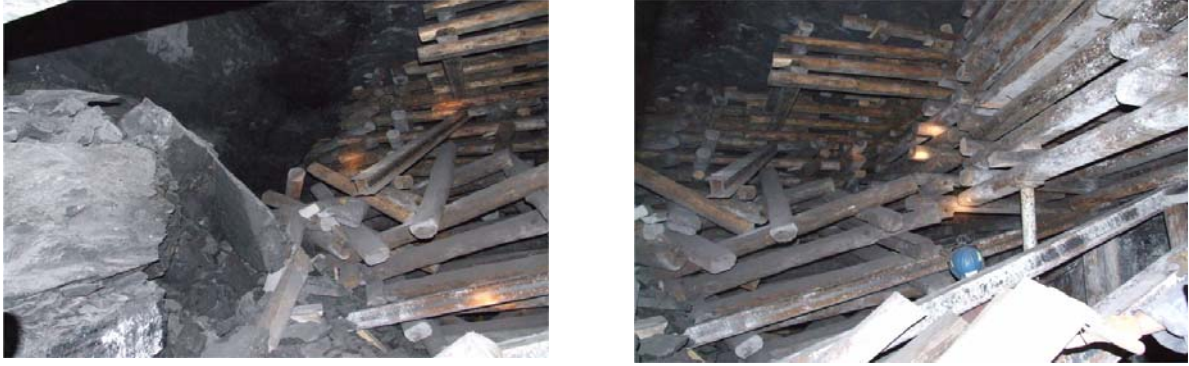
Figura 2.6 Revestimiento colapsado en la diagonal 13.

Los sistemas de soporte del techo que se utilizan en la mina (estructuras de madera y acero y acero) están diseñadas para soportar las cargas verticales. No están diseñadas para resistir una presión lateral como la que se produce a partir de una explosión de la mina. En caso de una explosión, la fuerza de ésta derribaría los montantes de madera y acero que no cuentan con un arrostramiento lateral, lo que provocaría que el techo se cayera.

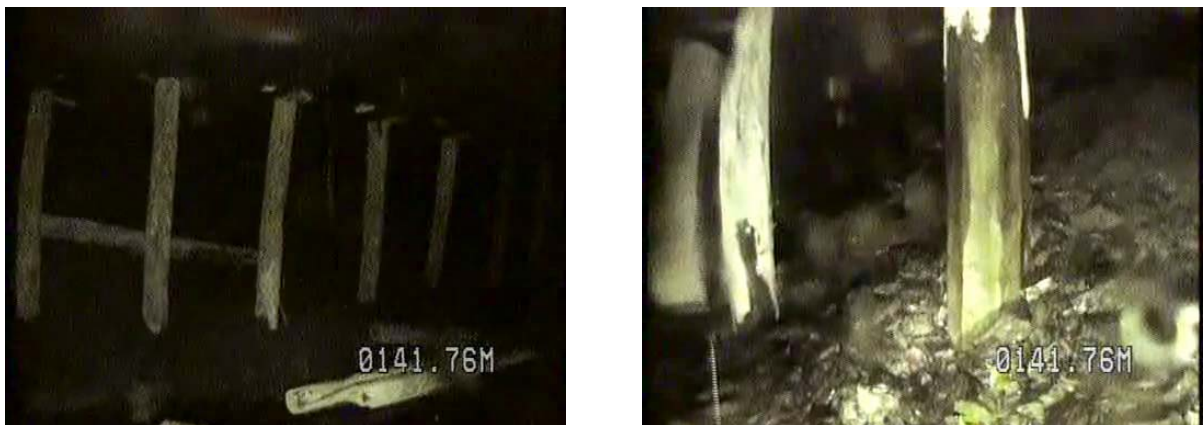
Se bajó una cámara de video dentro de 15 barrenos, dos de los cuales eran áreas rehabilitadas de la mina. Cinco de los 13 barrenos de la sección inexplorada de la mina estaban colapsados y uno de ellos estaba lleno de agua. En siete de los barrenos, la cámara logró llegar al fondo. De los siete pozos sólo el C-20 mostró el soporte de techo fijo con un poco de escombros (Figura 2.14).

Figura 2.14 Tomas instantáneas del barreno C-20.

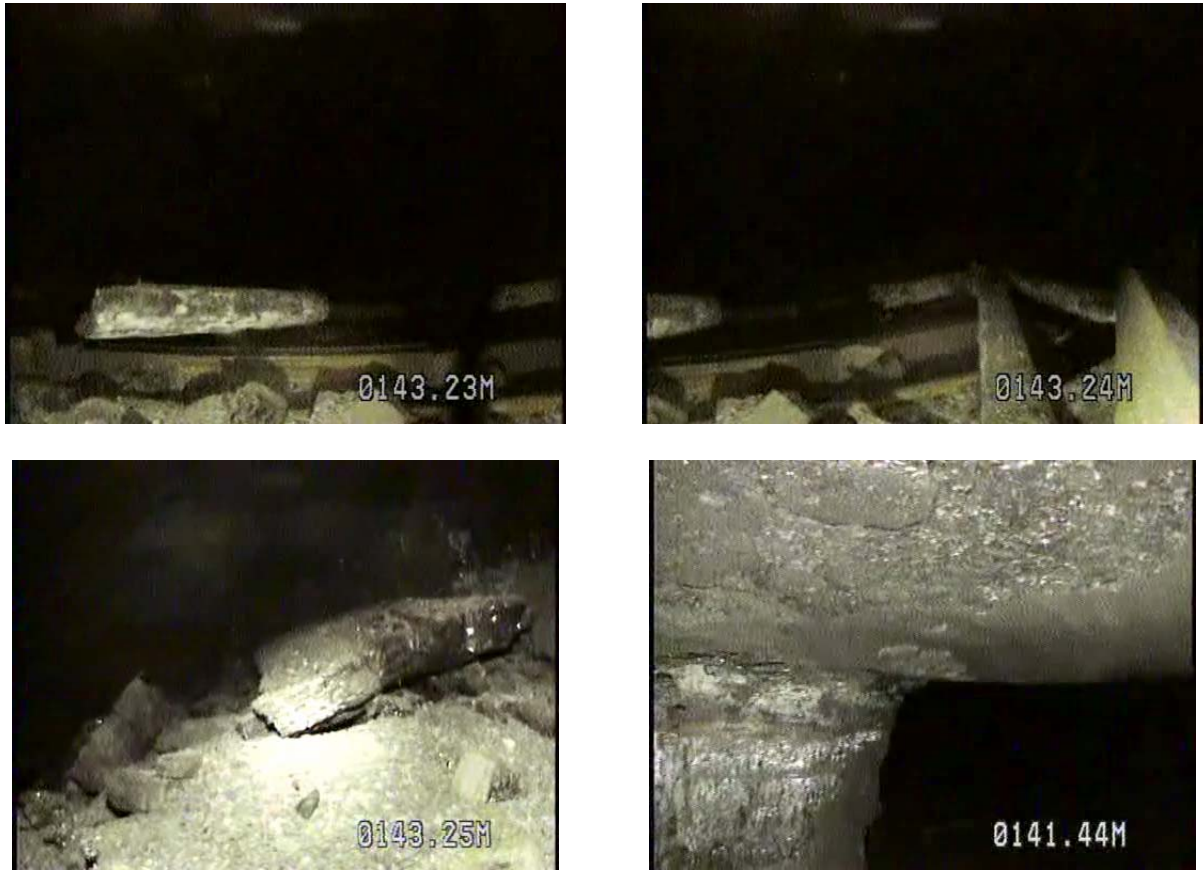
El barreno C-24 mostró todas las estructuras de madera derrumbadas con un poco de escombros en el suelo y una línea de techo relativamente ilesa (Figura 2.15).

Figura 2.15 Tomas instantáneas del barreno C-24.

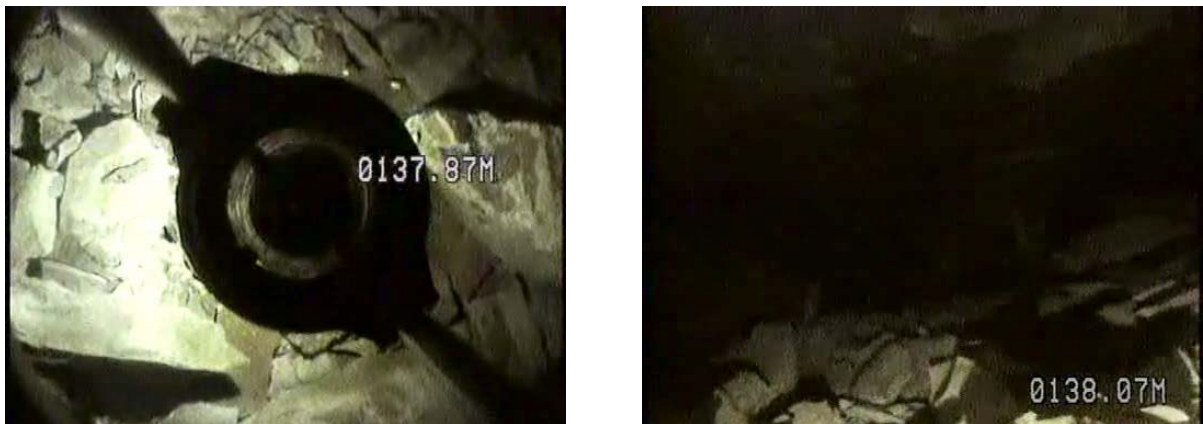
El resto de los pozos no mostró estructuras de madera fijas y presentaba niveles importantes de caído y cantidades importantes de escombro en su parte inferior (Figura 2.16). El grado del caído no se pudo determinar dado que el plano estratigráfico de la mina no fue proporcionado. Es necesario conocer la elevación del suelo de la mina en el sitio de los barrenos para determinar el grado de caído del techo.

Figura 2.16 Tomas instantáneas del barreno C-5.

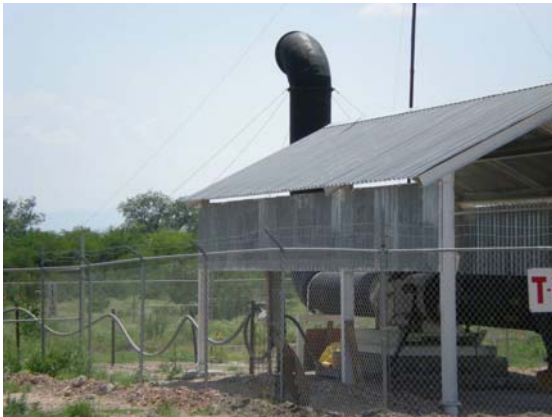
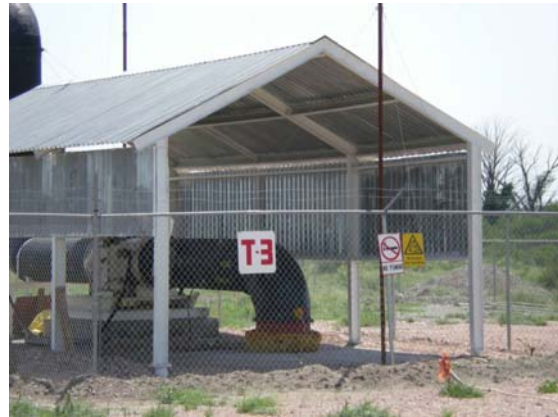
En las Figuras 3.1 y 3.2 se muestra el barreno de purga con ventilador. Los niveles de metano en este ventilador sobrepasaron el rango explosivo (5% a 15%) y el flujo de aire de descarga se tuvo que diluir en el ventilador a través de la apertura de la tubería de descarga a un costado para permitir que el aire fresco diluyera el aire antes de su descarga a la atmósfera. El ventilador parecía estar adecuadamente conectado a tierra y el trabajo de la instalación era bueno. Además de los barrenos de purga existen pozos perforados para el monitoreo de gases subterráneos como el que se muestra en la Figura 3.3. El pozo de desgasificación 4 que se muestra en las Figuras 3.4 y 3.5 estaba tapado cuando el PE visitó el lugar.

Figura 3.1 Ventilador del barreno de purga.

Figura 3.2 Ventilador del barreno de purga.

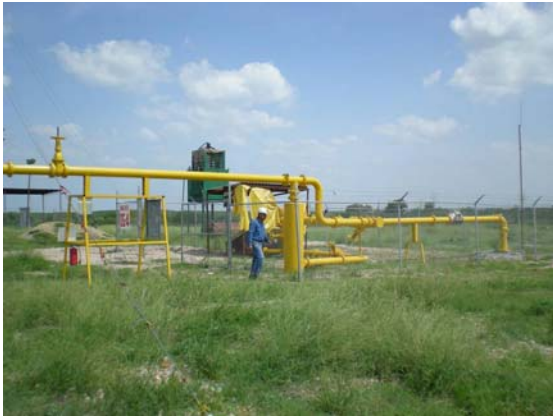
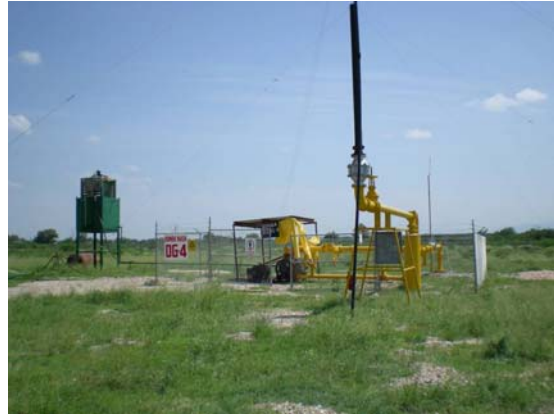
Figura 3.4 Pozo de desgasificación 4.

Figura 3.5 Pozo de desgasificación 4.

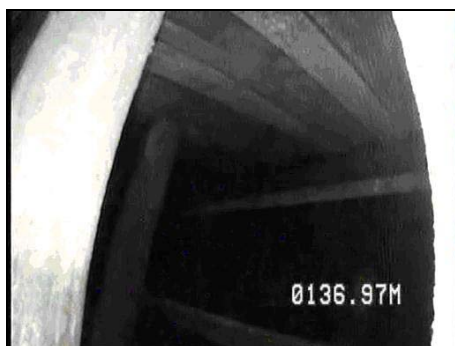
Figura 1: Barreno DG-5, video 1 - El caído de la mina que se logra observar a través del barreno muestra que el área rehabilitada se mantiene firme.

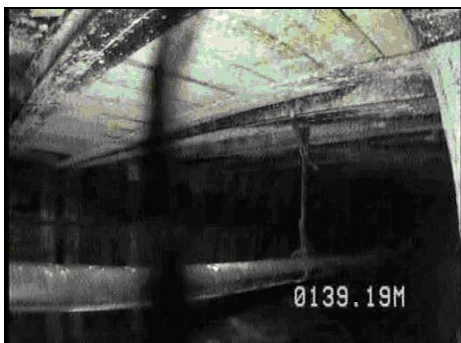
Figura 2: Barreno DG-7, Video 2 - El caído de la mina que se logra observar a través del barreno muestra que el área rehabilitada se mantiene firme. (Condiciones secas)

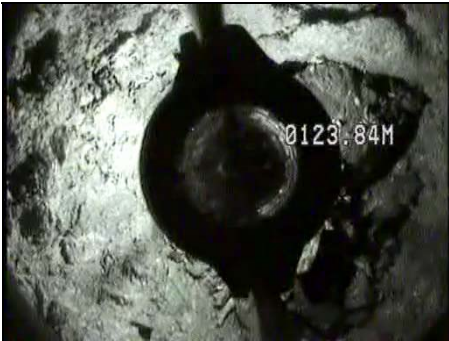
El barreno C-6 no se localiza dentro del área de rehabilitación subterránea de entrada a la mina. Se informó que la profundidad hasta el techo de la mina era de 136.0 metros.

El registro en video del barreno C-6 comenzó a las 2:40 PM el 14 de agosto de 2007. El medidor en el video mostró que el revestimiento del barreno se extendía hasta una profundidad de 119.4 metros. La MM&A observó una condensación dentro de ese revestimiento. Se observó una rotura en forma de diamante en el estrato natural a una profundidad de 123.0 metros. Se encontró que el barreno estaba colapsado a los 124.5 metros. El estudio en video no se pudo continuar después de ese punto y se retiró la cámara del barreno sin hacer observaciones posteriores.

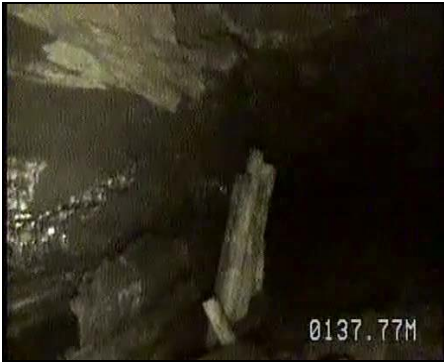
Figura 4: Barreno C-5, Video 4
- El caído de la mina que se logra observar a través del barreno reveló la presencia de un techo desplomado y escombros

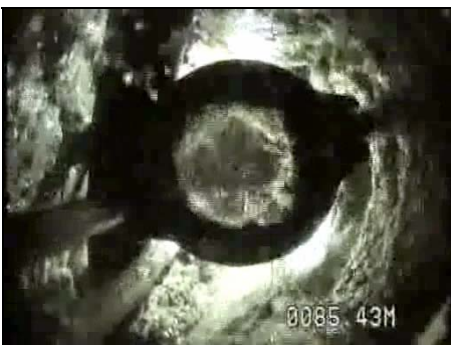
Figura 5: Barreno M-7, Video 5 –
El barreno está bloqueado por escombros a una profundidad de 85.43 metros.

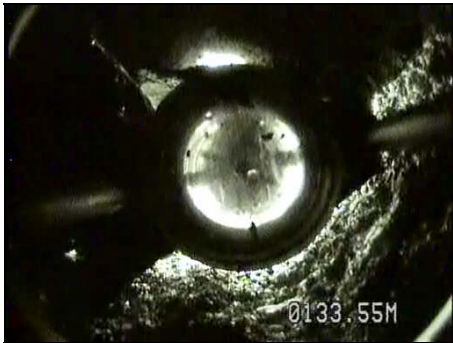
Figura 6: Barreno C-23, Video 6 - Una roca suelta estuvo a punto de atrapar la unidad de video en este barreno. No se pudo alcanzar ni observar el caído de la mina a través de este barreno.

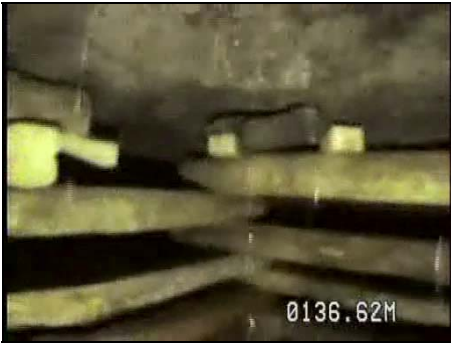
Figura 8: Barreno M-8, Video 8 - El barreno está situado dentro de un huacal instalado en la entrada de la mina. El huacal parecía estar intacto.

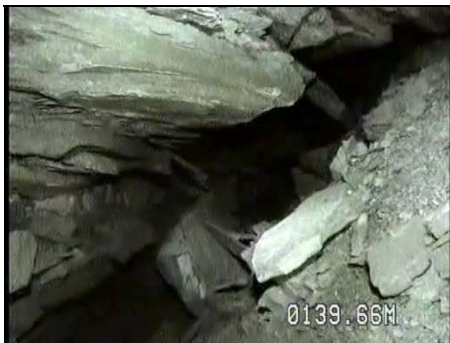
Figura 10: Video 10 –Caído de mina a una profundidad de 139.7 metros, presencia de falla. (*Condiciones secas*)

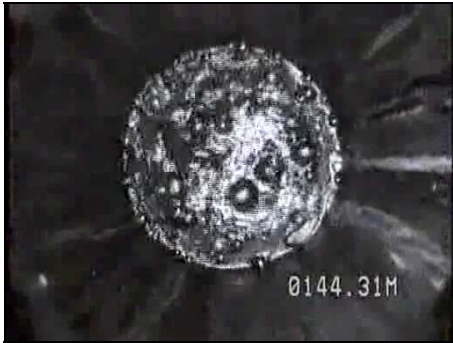
Figura 13: Barreno C-11, Video 13 – Agua con burbujas de gas a una profundidad de 145 metros de la superficie.

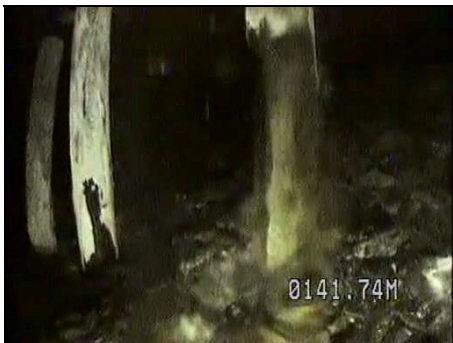
Figura 14: Barreno C-20, Video 14 – Vista interna del caído de mina a una profundidad de 141.74 metros que reveló vigas de soporte de techo paradas, escombros y algo de agua.

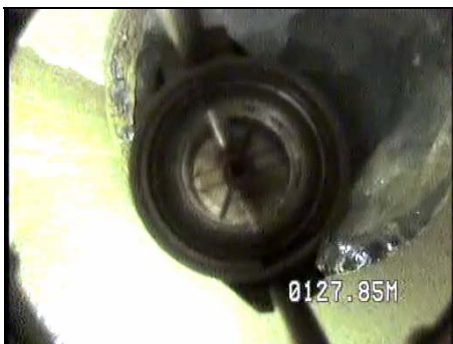
El revestimiento alcanzó una profundidad de 128.4 metros y escurría agua por sus superficies interiores. Se encontraron roturas del revestimiento con dobleces hacia dentro a los 98.0 y 110.0 metros; en ambos casos se observó la penetración de agua en el barreno.

Figura 15: Barreno T-3, Video 15 – Extremo del revestimiento y una de las varias ampliaciones de estrato. El barreno se desplaza en más de un lugar. *(Un poco de influjo de agua)*

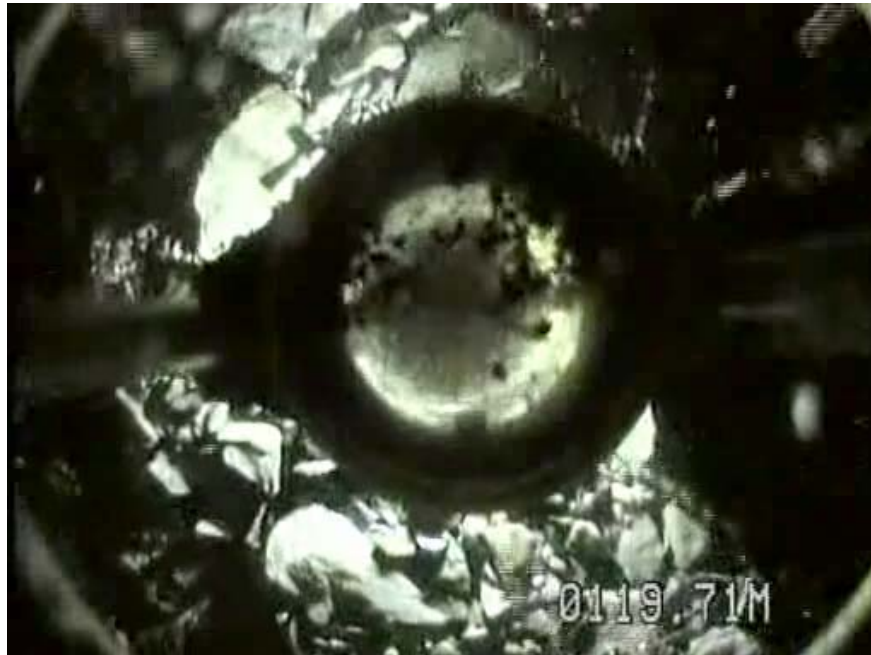
Figura 4.8a. Bloqueo ocasionado por escombros tal y como se ve a 119.71 metros

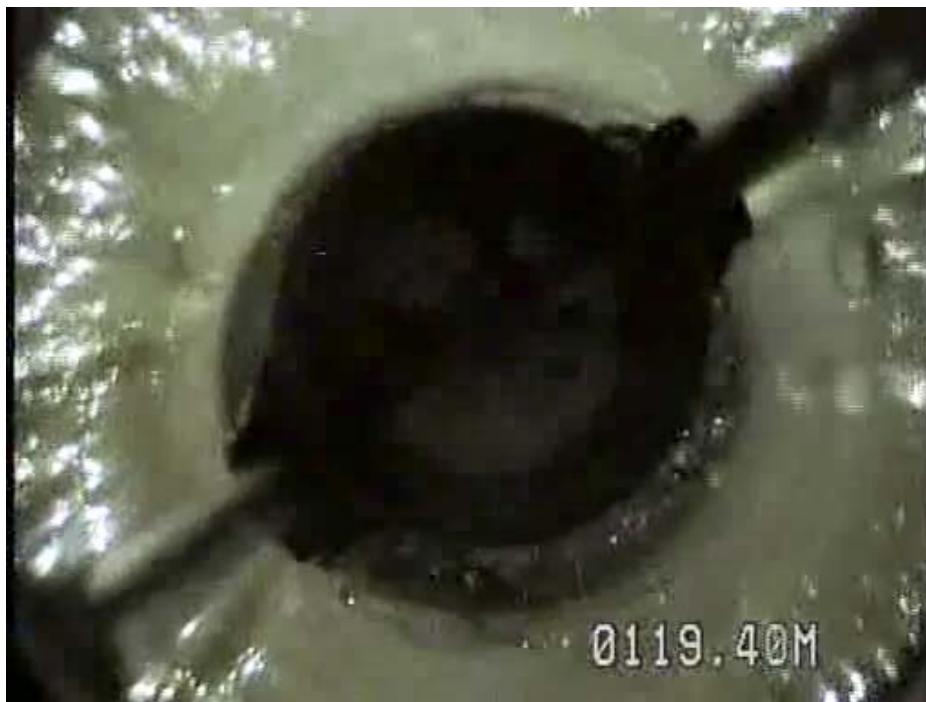
Figura 4.8b. Bloqueo del C-10 visto a 119.4 metros.

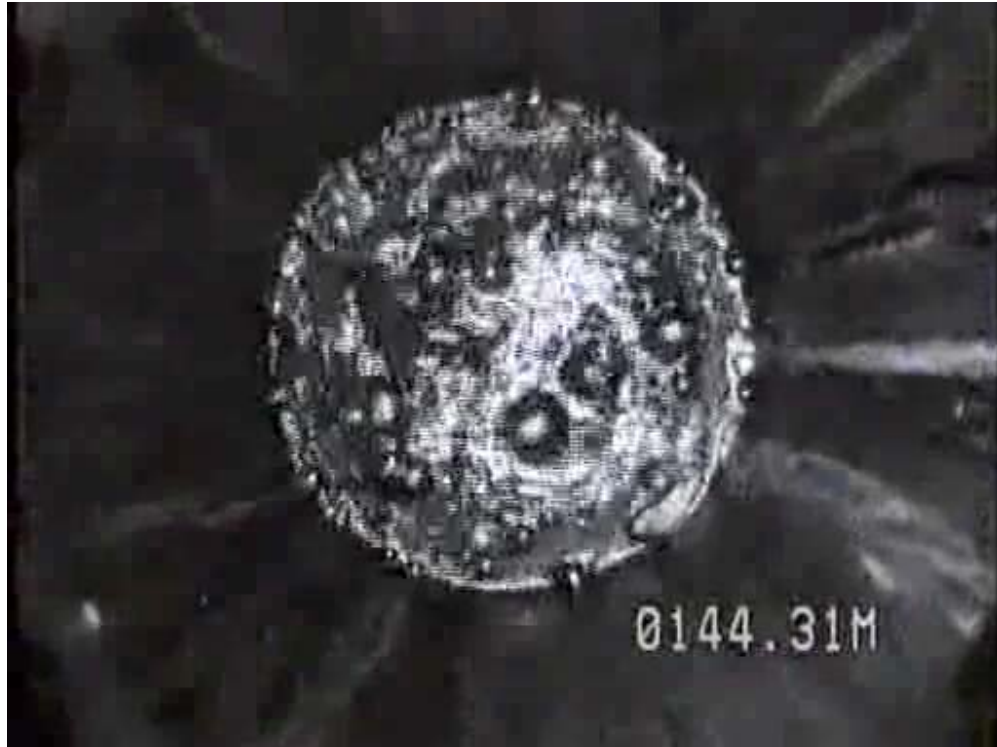
Figura 4.9 Agua y gas burbujeando en el C-11

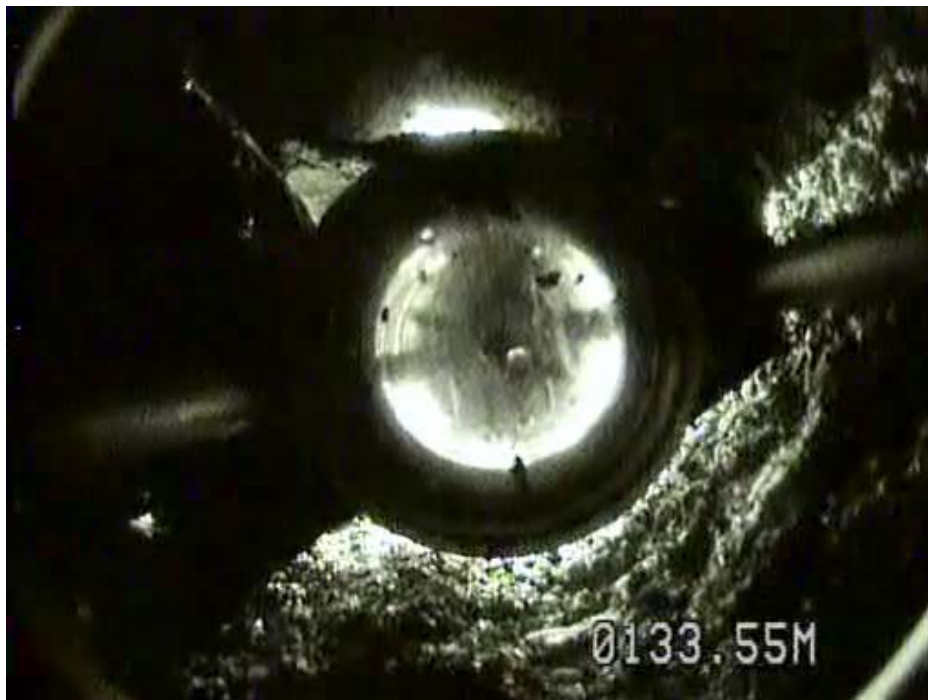
Figura 4.10 C-23 muestra el barreno obstruido a 133 metros

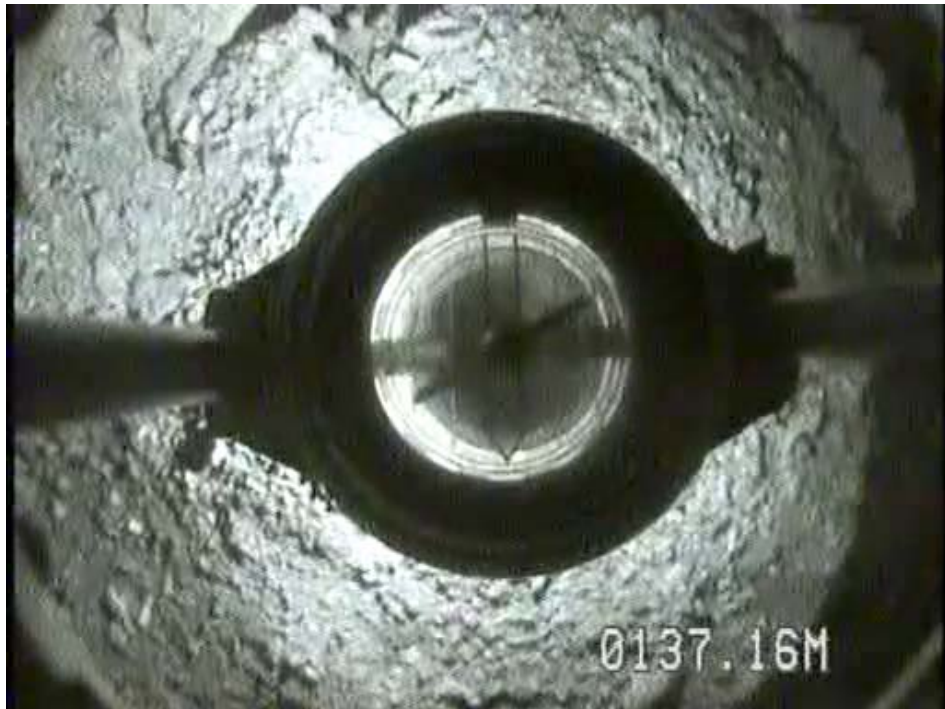
Figura 4.11 C-26 muestra el barreno obstruido a 137 metros

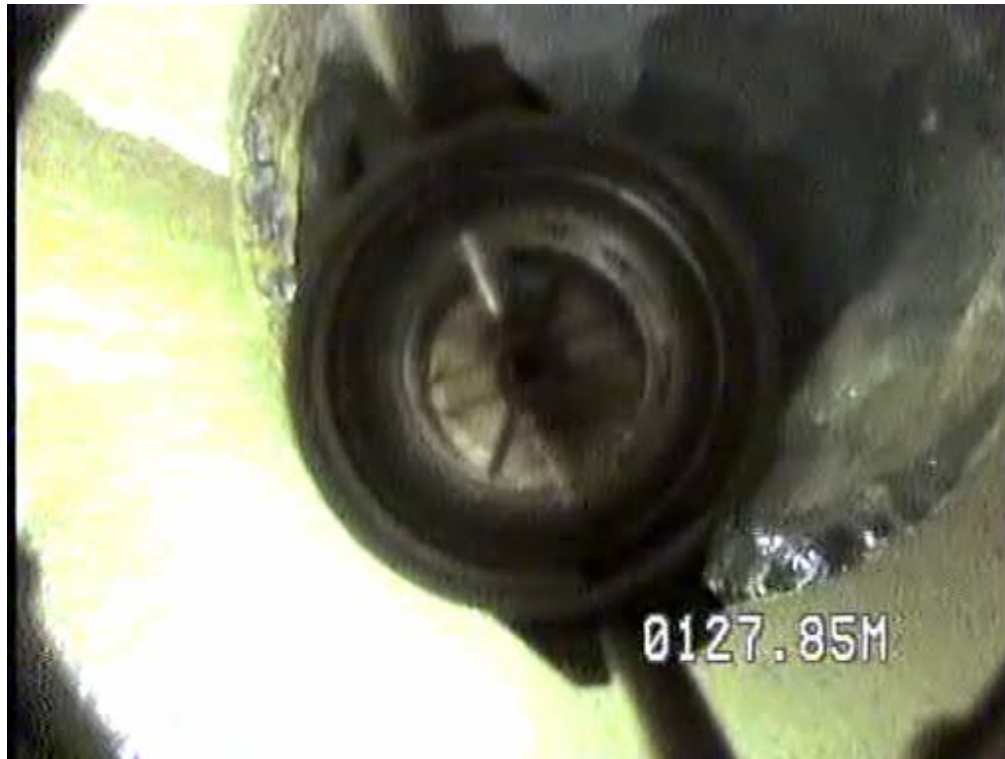
Figura 4.13 Desbalance en el T-3

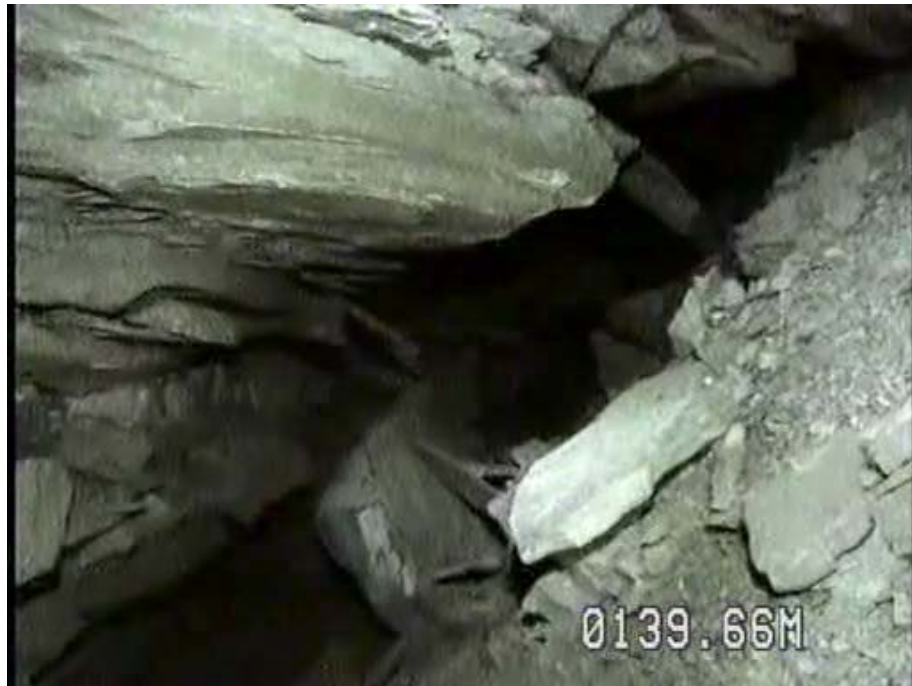
Figura 4.15 Pozo de degasificación 11 obstruido por la caída de rocas a 139 metros.

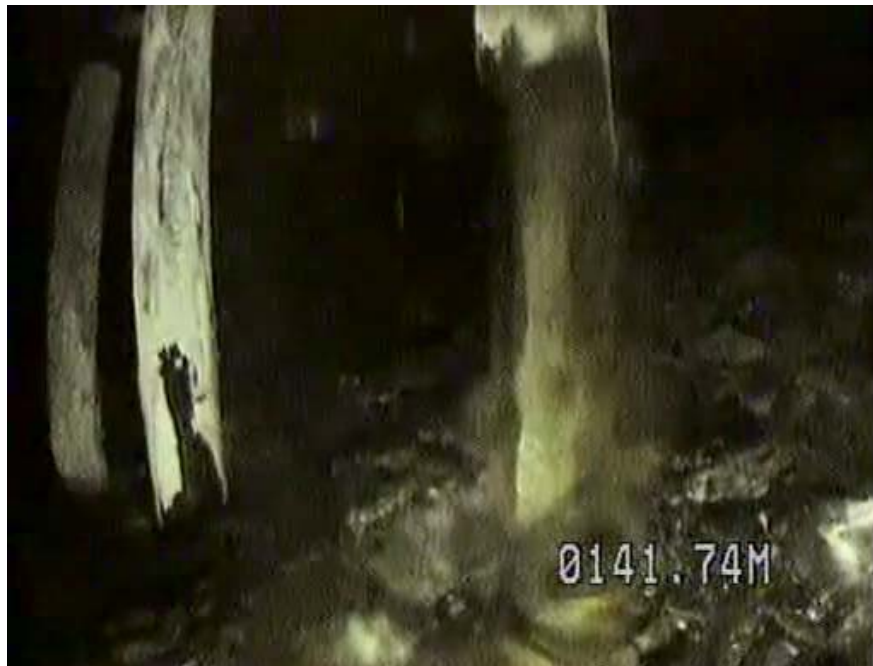
Figura 4.16 Pilares de soporte del barreno C-20 aún en pie

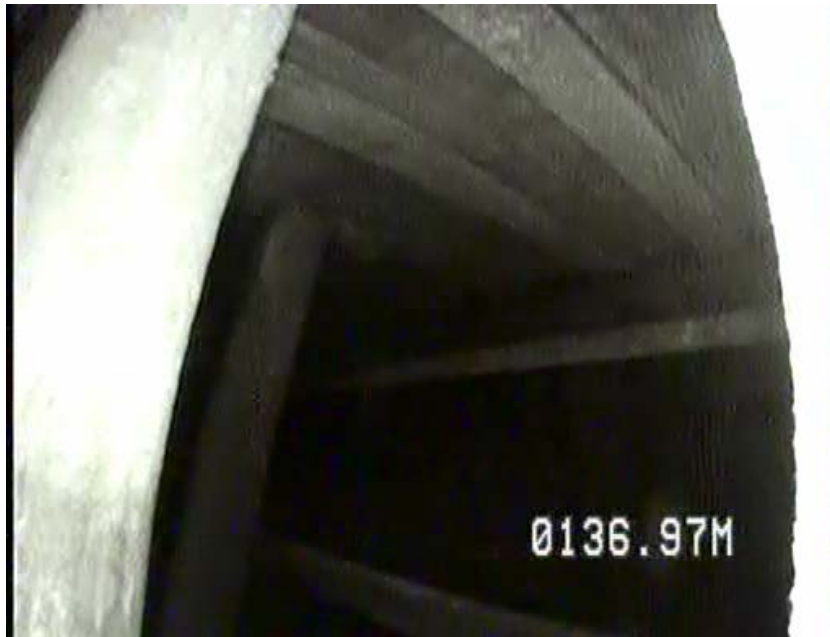
La Figura 4.17 muestra la estructura de soporte del pozo de degasificación 5 intacta.

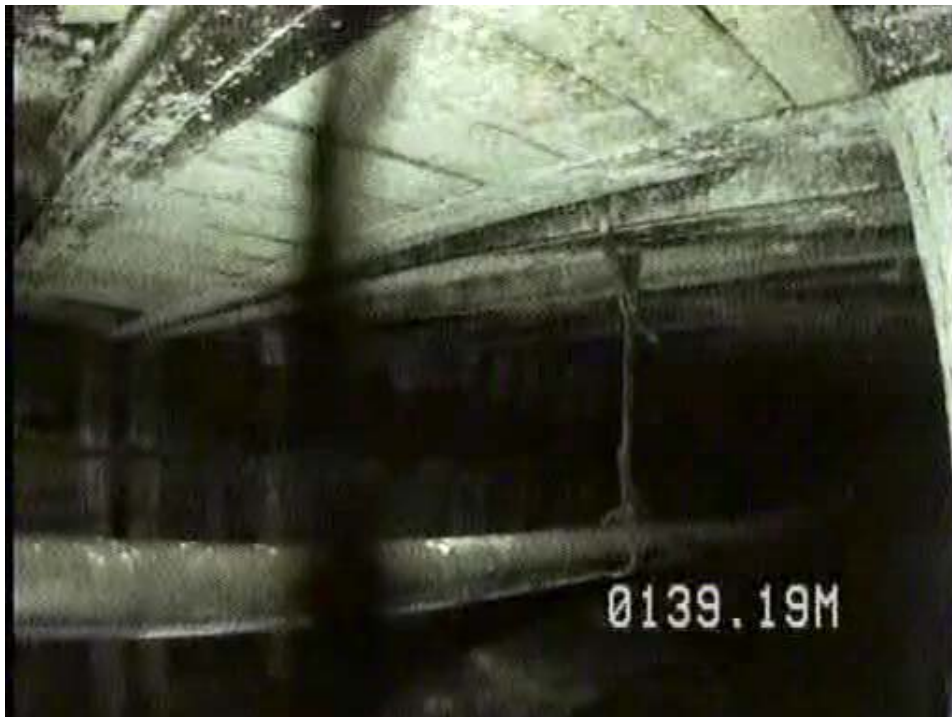
Figura 4.18 El pozo de degasificación 7 muestra la estructura rehabilitada aún intacta

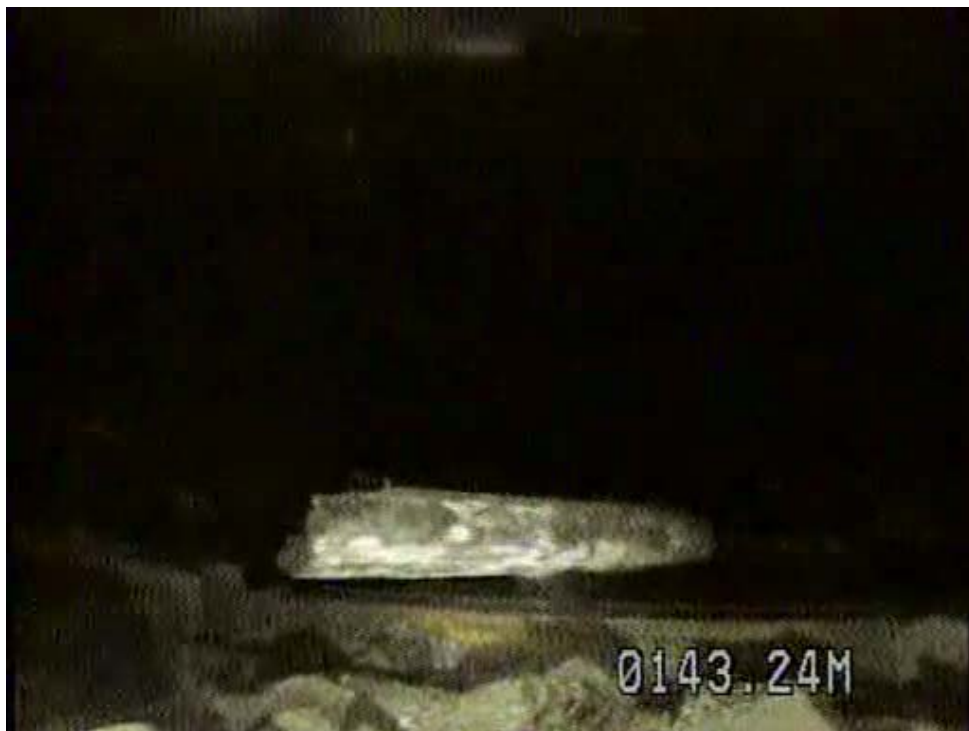
Figura 4.19 Materiales del C-24 en el piso

Figura 4.20 Materiales del C-24 en el piso

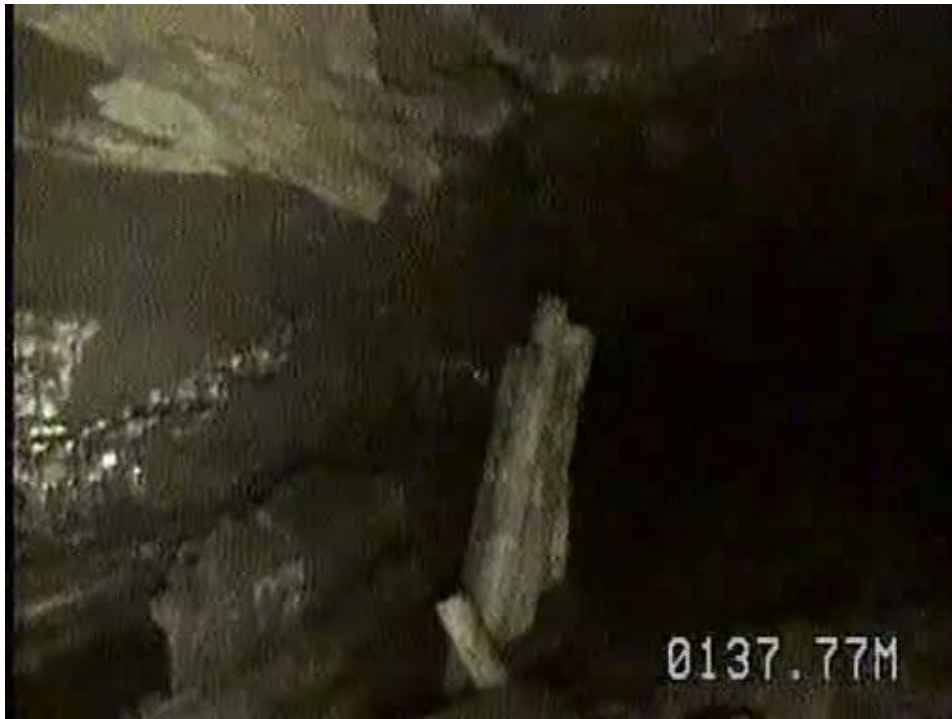
Figura 4.21 Caída de roca del C-5

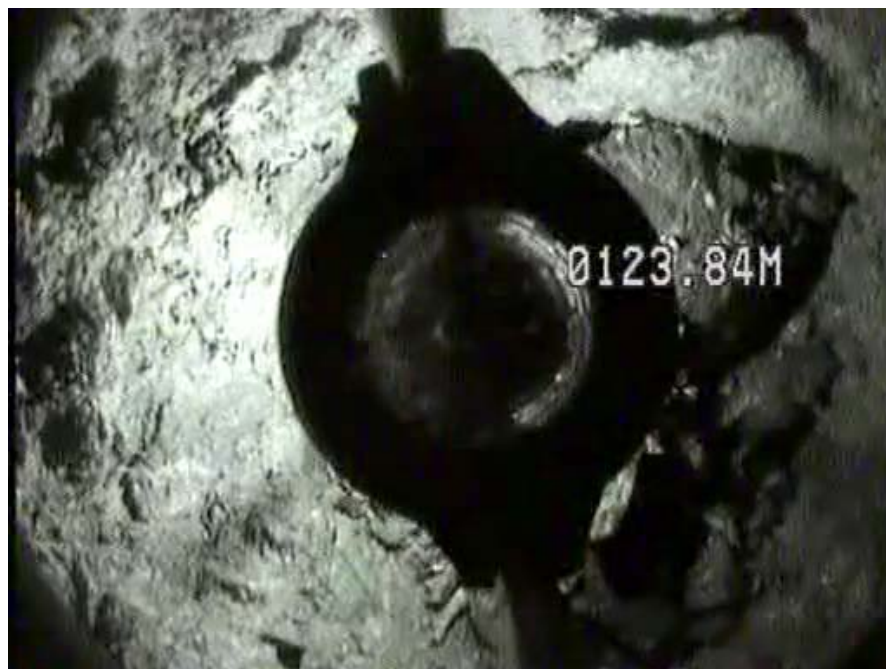
Figura 4.22 C-6 obstruido a 124 metros

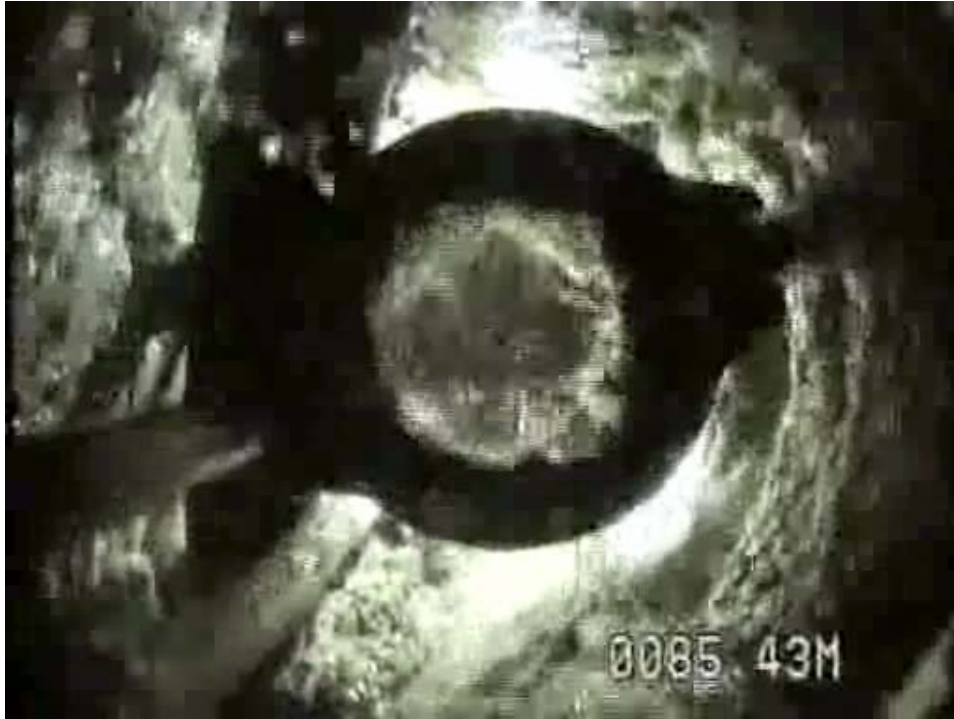
Figura 4.23 Agua corriendo en el pozo M-7 obstruido a 85 metros.

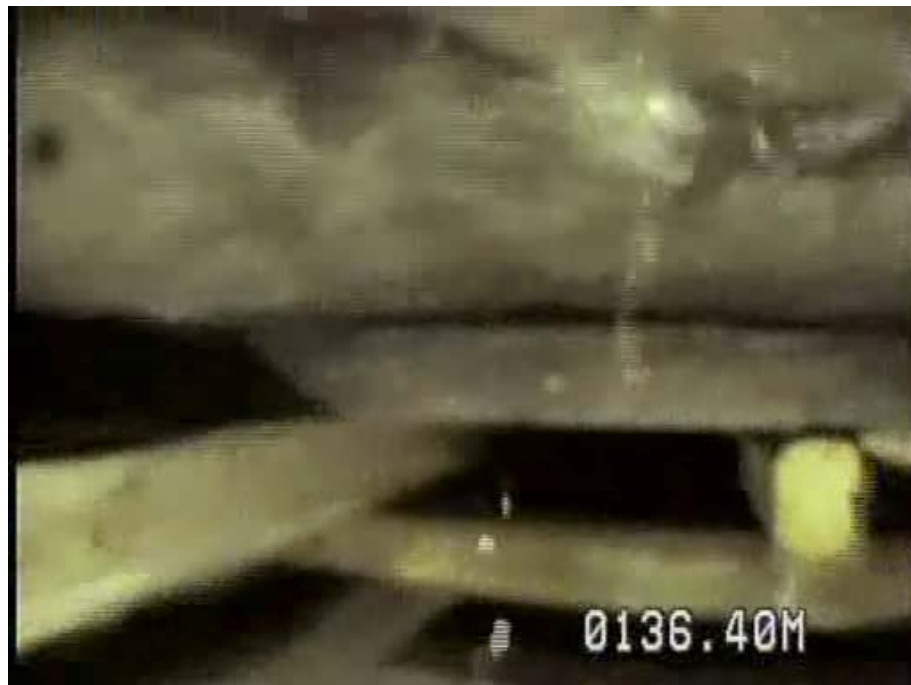
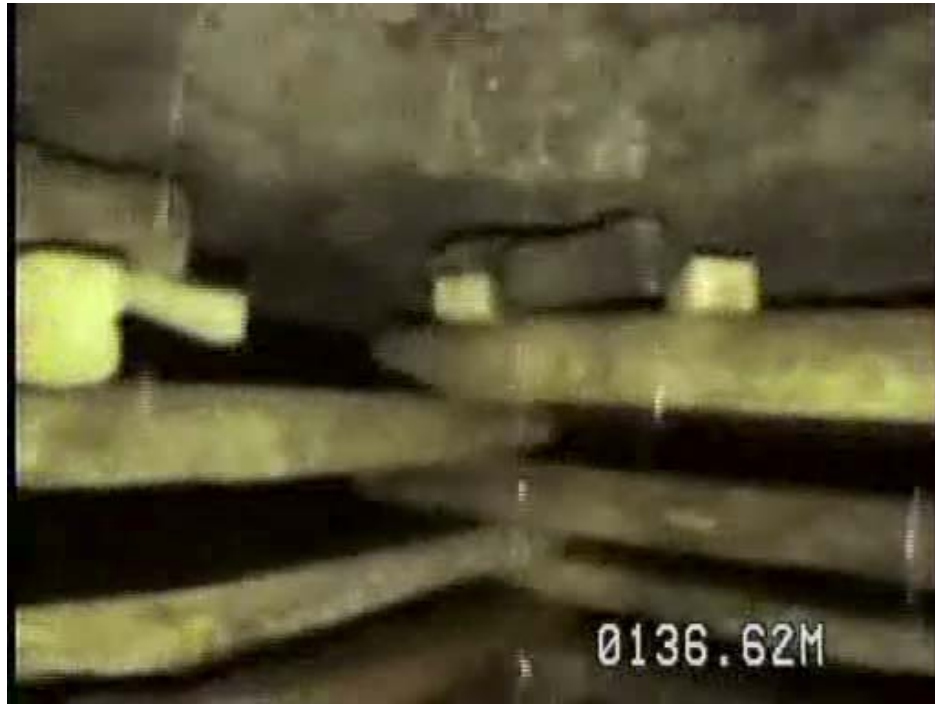
Figura 4.24 M-8 dentro del huacal

Figura 4.25 Otra vista del huacal del M-8
