INSTITUTO PARA LA SEGURIDAD DE LAS CONSTRUCCIONES

ISCDF/DG/092/2022

Reporte Fotográfico Dirección: Aguascalientes No. 12, Col. Roma Sur, Alcaldía Cuauhtémoc, C.P. 06760.

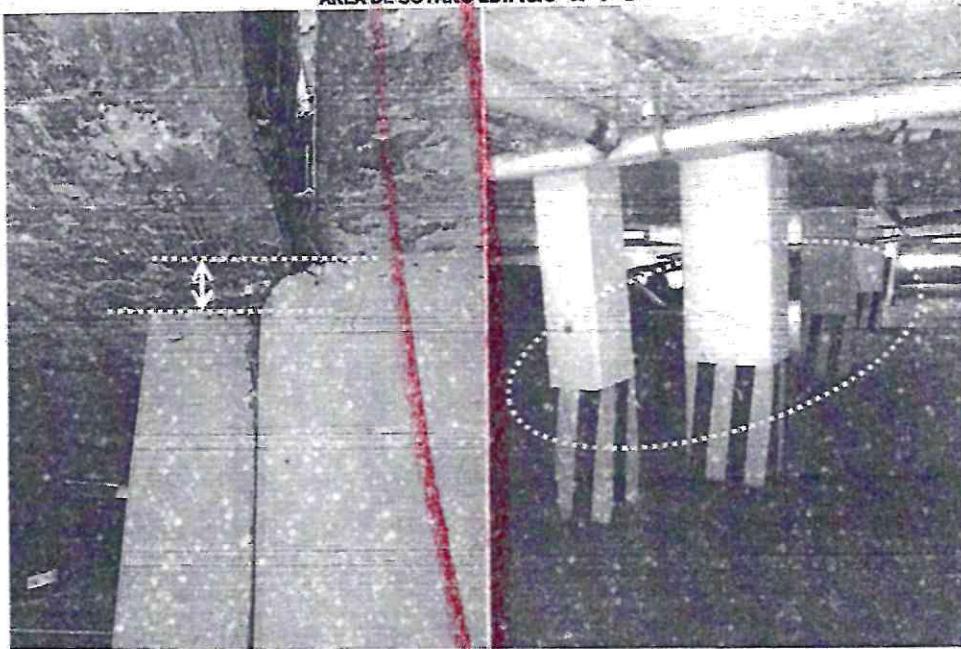
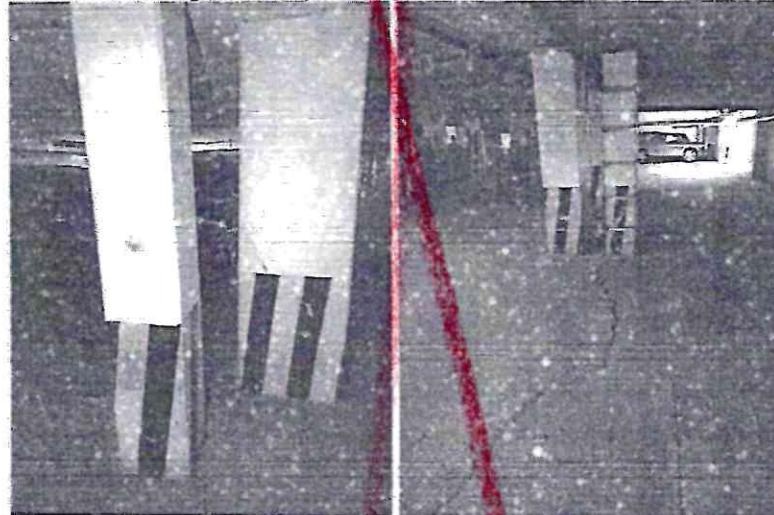
ÁREA DE SÓTANO EDIFICIO "A" Y "B"

Se observan fisuras diagonales en la parte central de columnas, así como emersión diferencial.

En la actualidad el inmueble ha carecido de algún tipo de mitigación de daños lo que le ha generado deterioro de sus elementos, se concluye que la edificación se encuentra en un estado de Alta Vulnerabilidad ante cualquier evento sísmico de magnitud importante, es decir, podría sufrir algún colapso parcial o total afectando a su entorno.

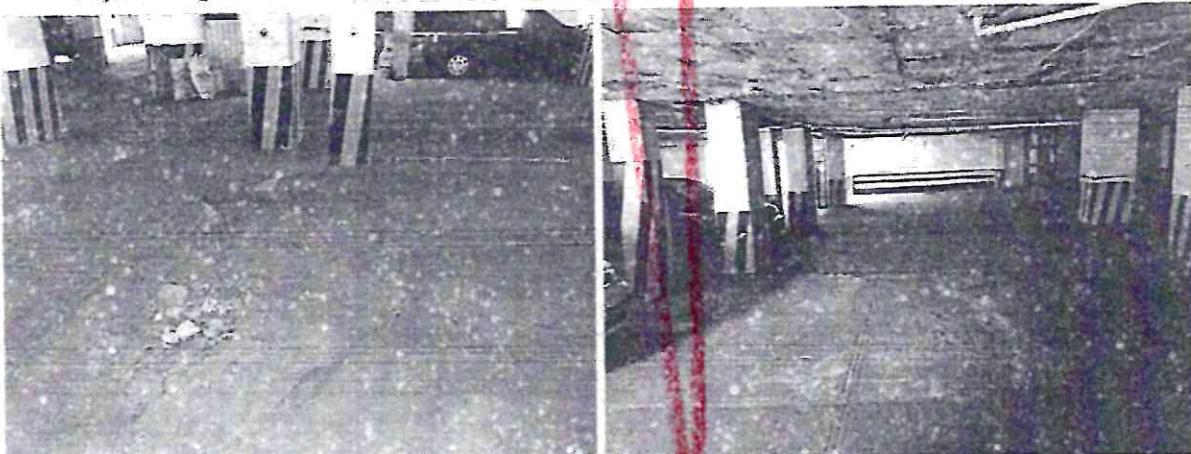
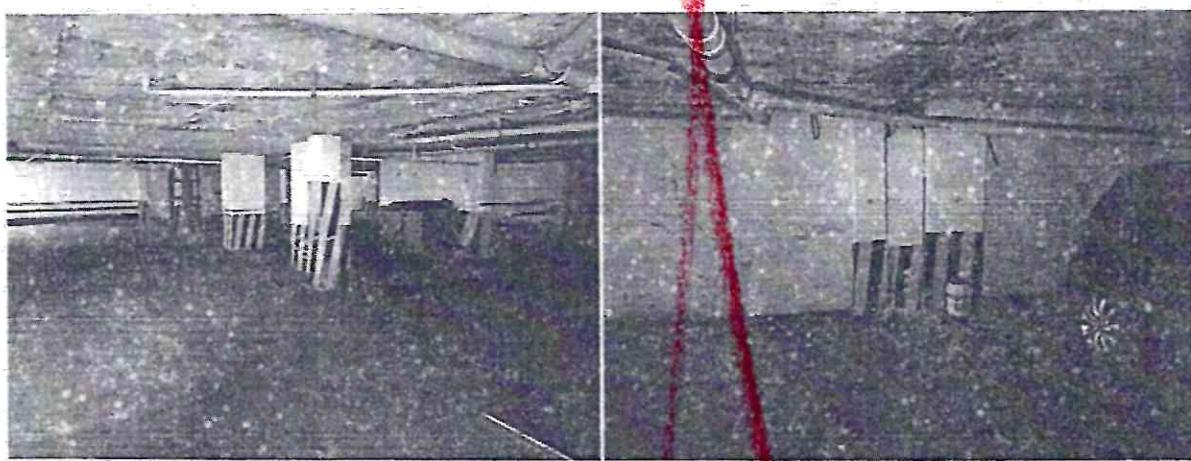
En los firmes se aprecian diferentes fisuras y fracturas

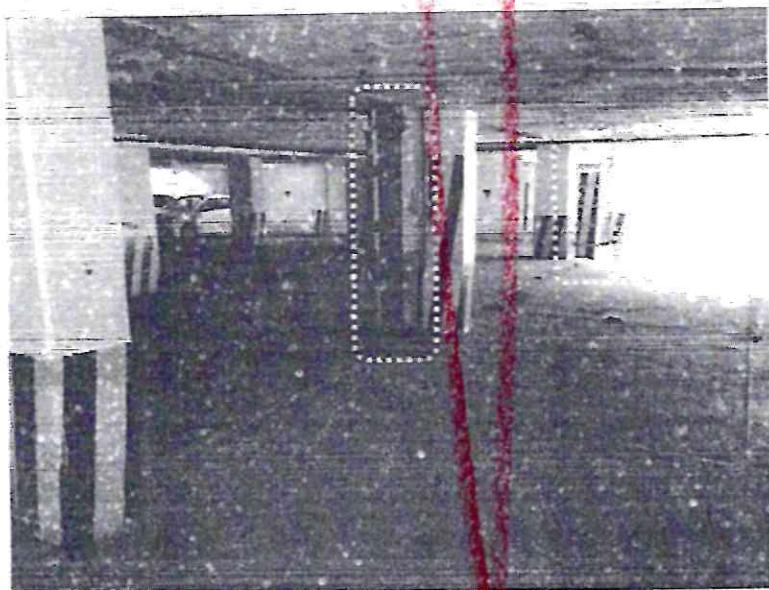
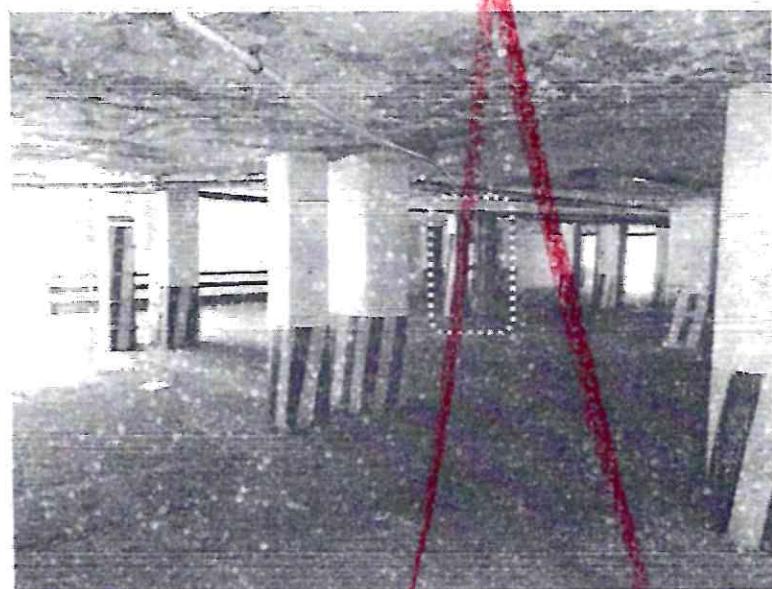
Se observan diferentes tipos precarios de refuerzos metálicos en columnas, los cuales no se encuentran bajo la normativa del Reglamento de Construcciones vigente, además de que dichas columnas están en un estado de muy alta vulnerabilidad al presentar diversos daños (por asentamientos diferenciales, fallo estructural por múltiples fracturas, debilitamiento por desconchamiento, exposición del acero y su oxidación, además de procesos de saturación por humedad y salinidad).

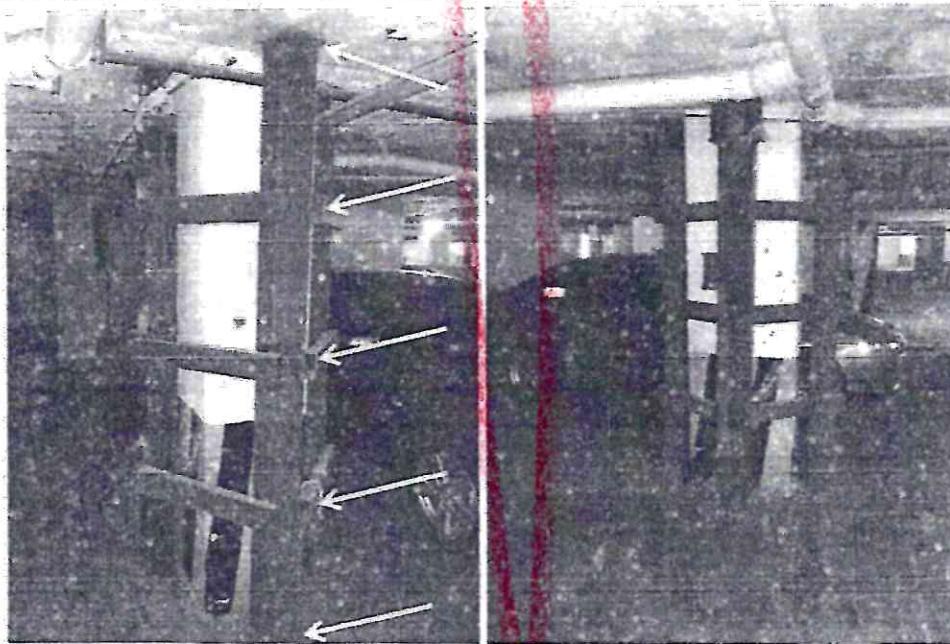
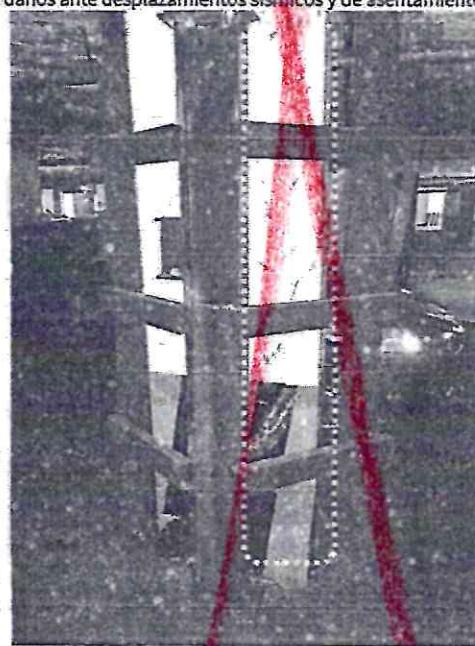
Se aprecian refuerzos metálicos precarios y con deficiente calidad de materiales en columnas dañadas, los cuales no garantizan la mitigación de daños ante desplazamientos sísmicos y de asentamientos diferenciales.

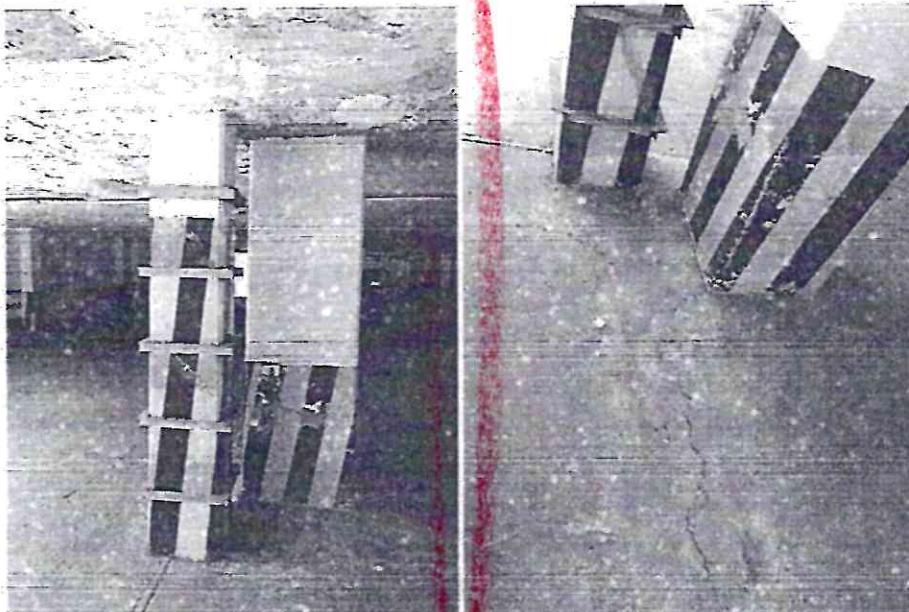
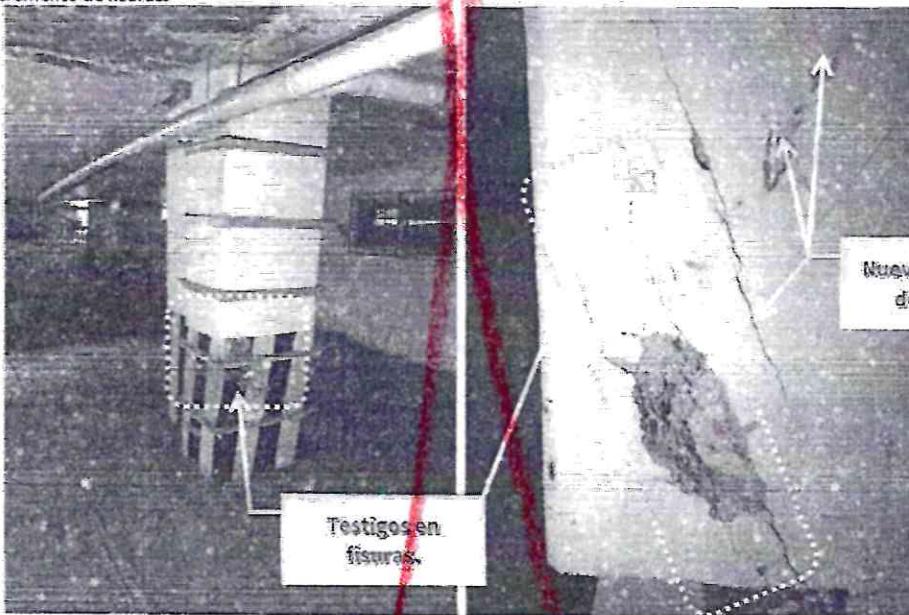
Algunas columnas se les colocaron testigos y refuerzos metálicos precarios con muy mala calidad de materiales. Se observa que algunos testigos ya muestran desplazamientos y en dado caso el desconchamiento de recubrimientos en elementos estructurales, además de presentar el incremento de fisuras.

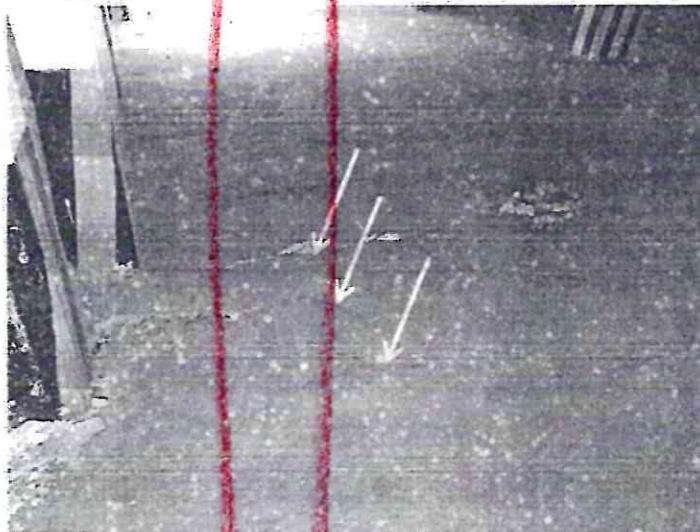
En los firmes se aprecian diferentes fracturas longitudinales en cercanía de las columnas.

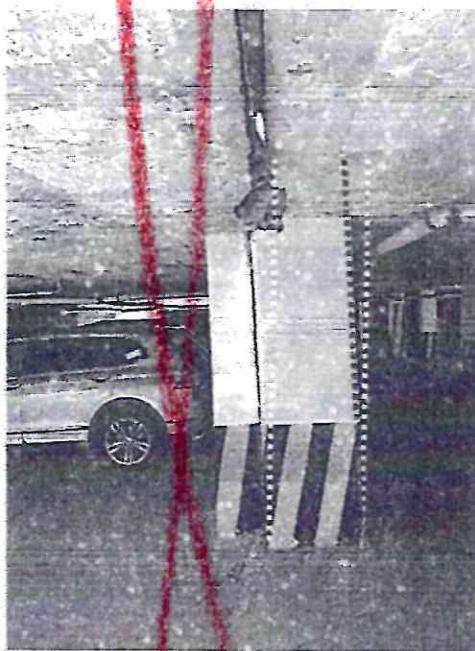
Se aprecia desplome y emersión en columnas.

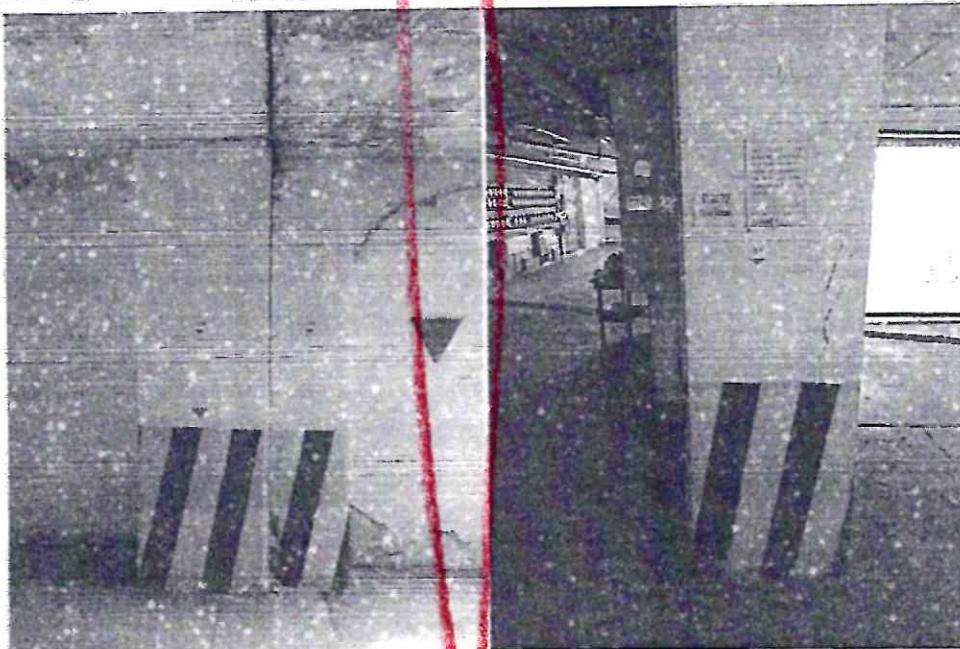
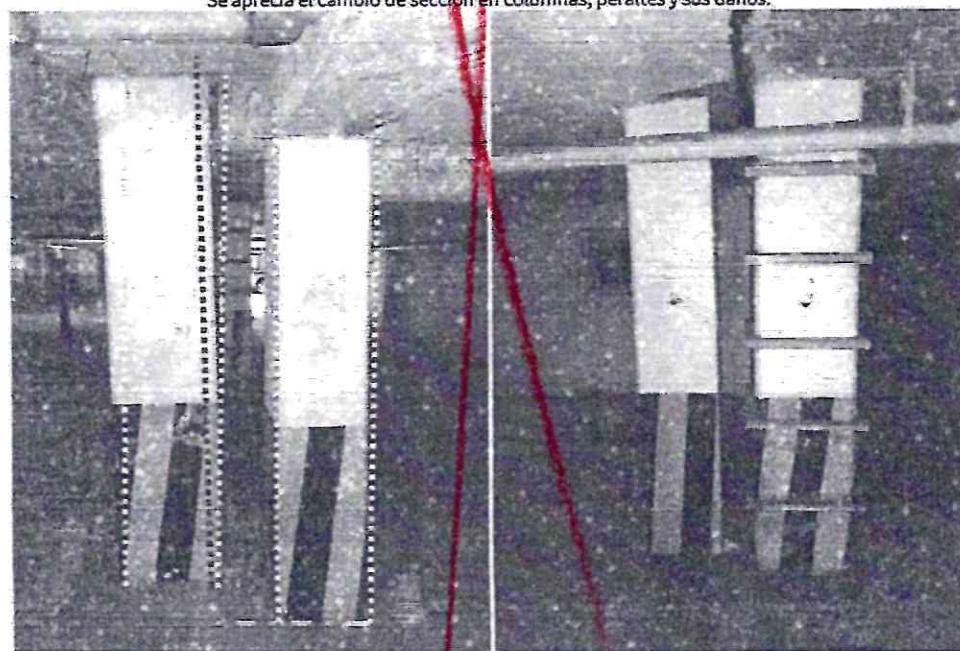
Se aprecia el cambio de sección en columnas, peraltes y sus daños.

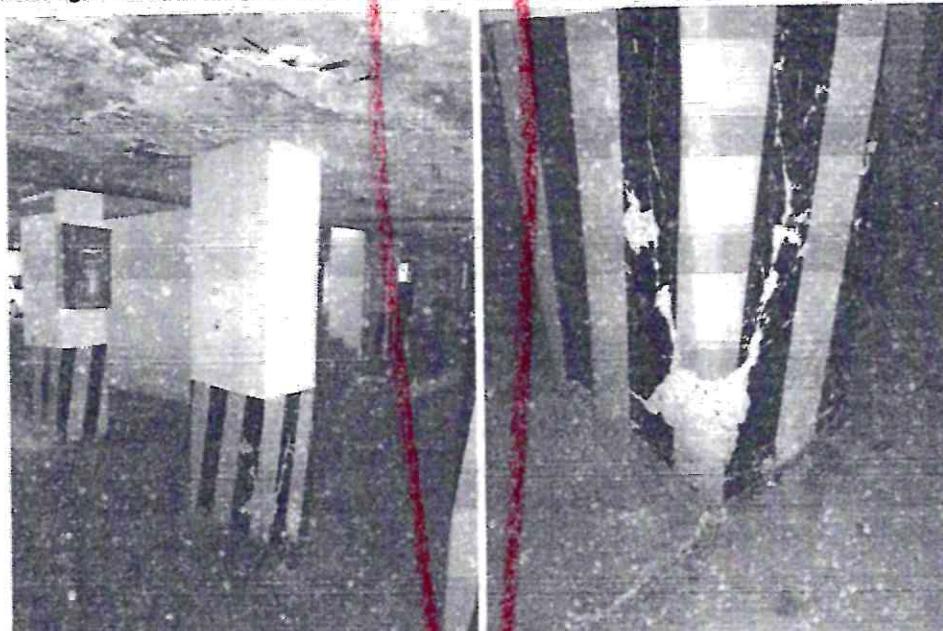
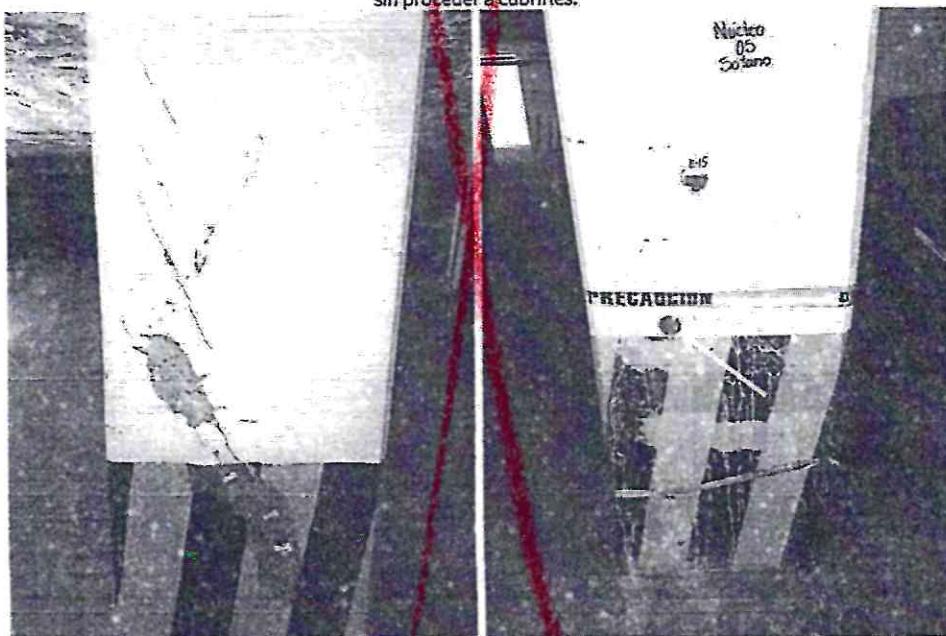
En columnas se aprecia diversidad en fisuras y su localización, además se aprecia que se realizaron la extracción de corazones en columnas sin proceder a cubrirlos.

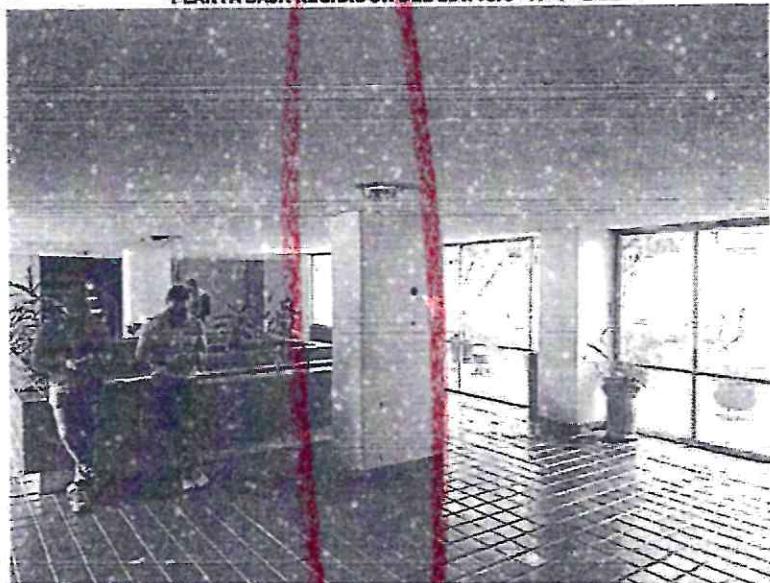
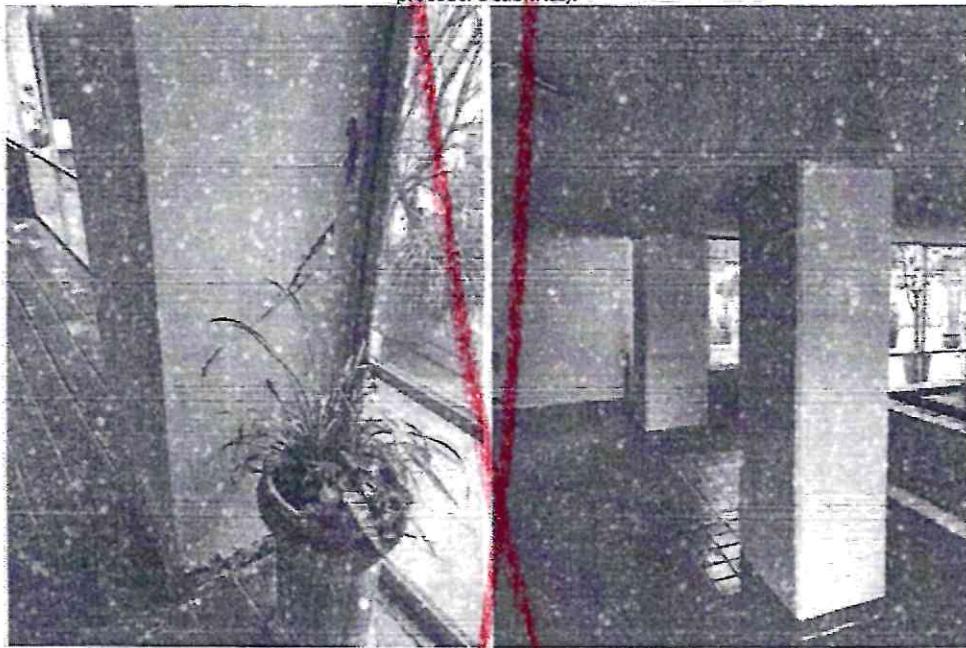
PLANTA BAJA RECIBIDOR DEL EDIFICIO "A" Y "B"

Todas las columnas se aprecian con diferente sentido en las fisuras, así como muestreros (extracción de corazones en columnas sin proceder a cubrirlas).

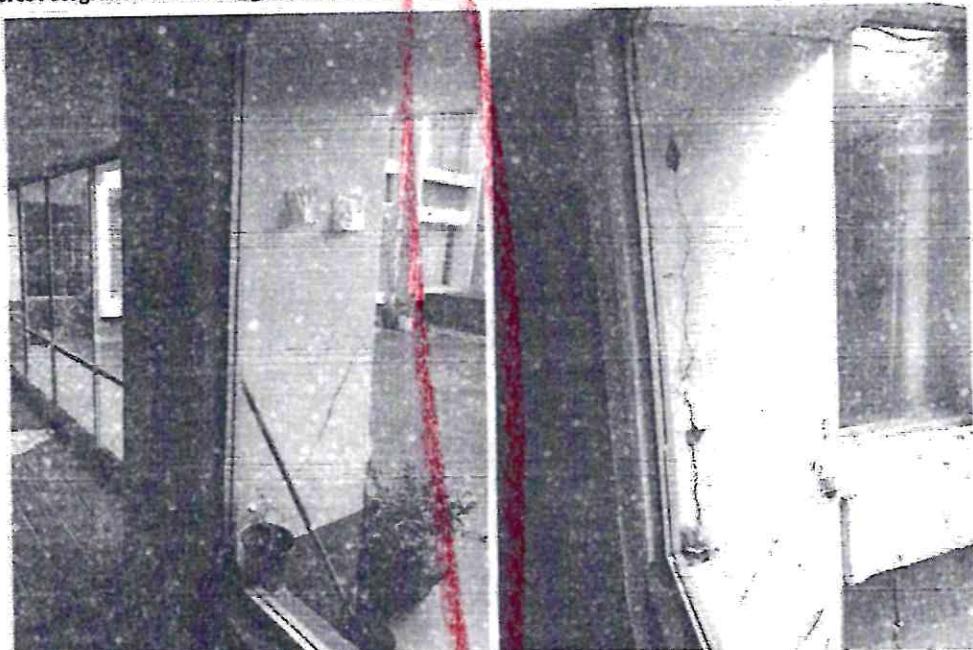
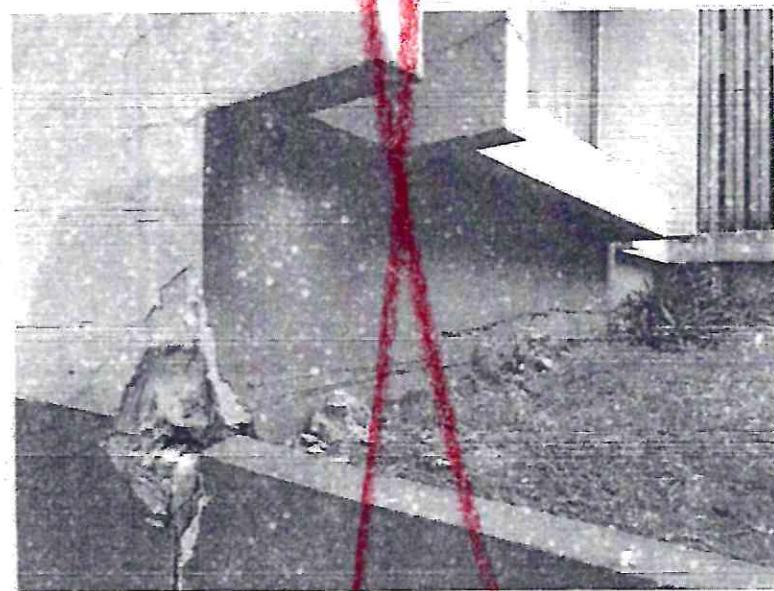
Las columnas y tráves muestran fisuras de diferente tipo.

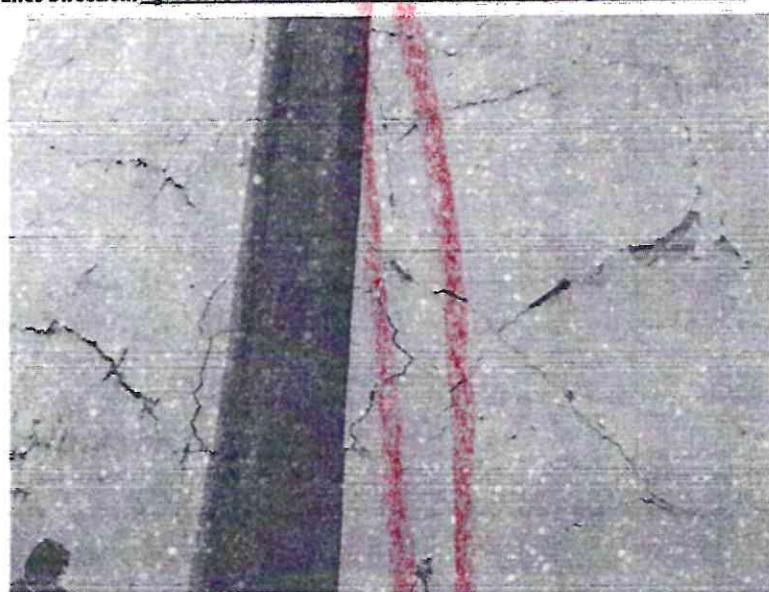
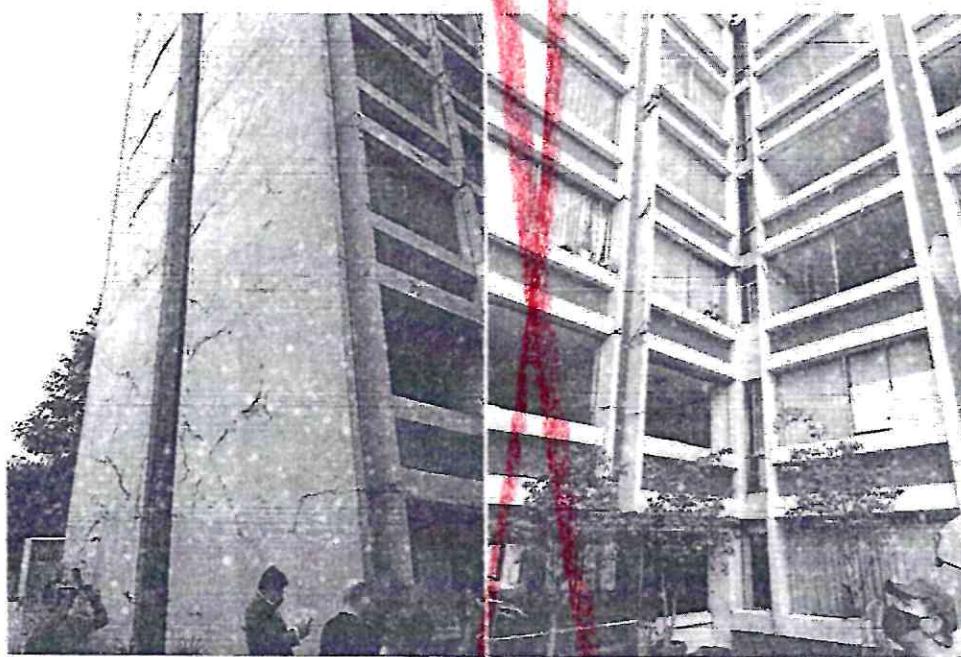
En fachadas se aprecian diversos daños en muros y elementos arquitectónicos.

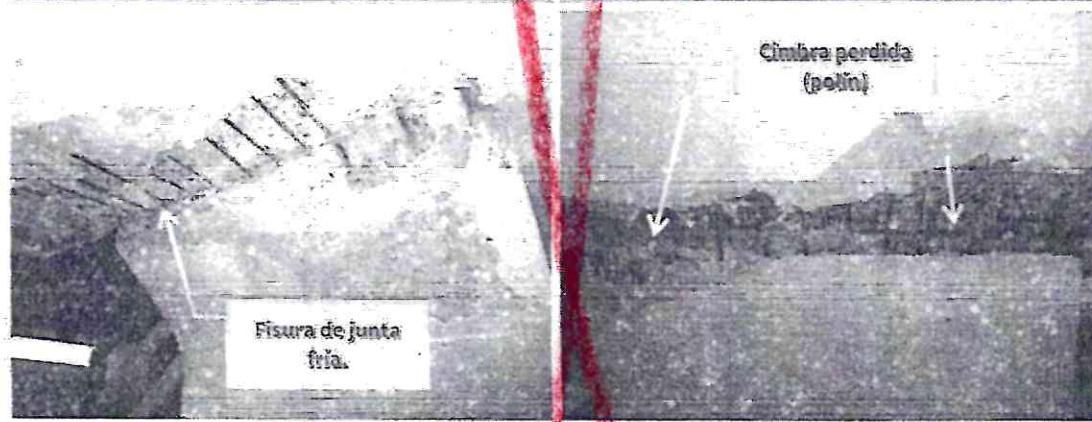
Fisura de junta
fría.

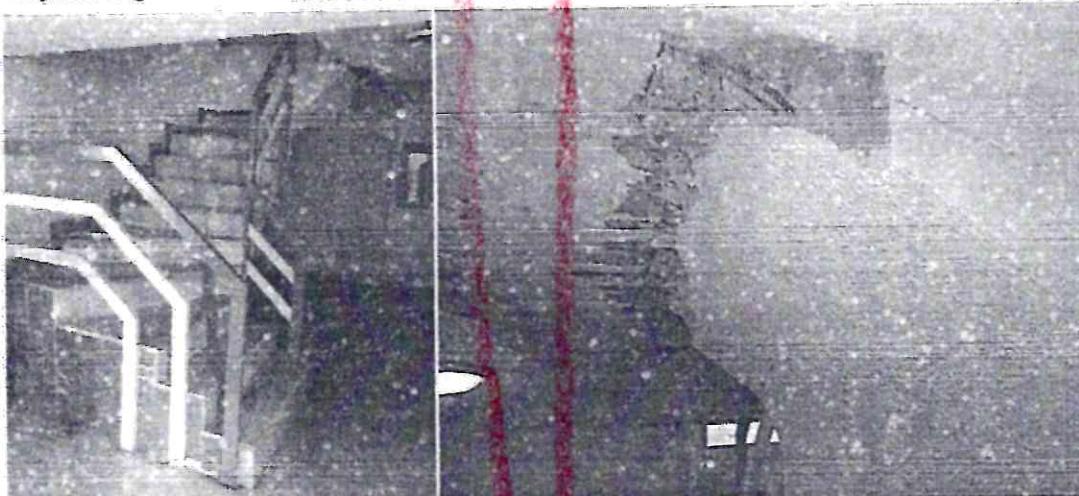
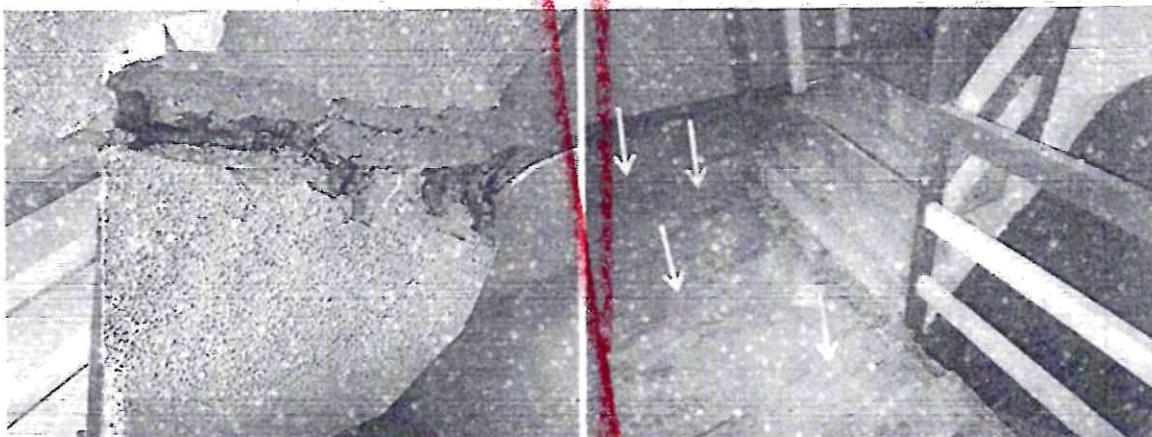
En todos los arranques y uniones de la escalera se aprecian desconchamiento y exposición del acero.

Las escaleras carecen de condiciones de servicio, son inestables y están corroídas en el acero, además los descansos presentan deflexiones y desconchamiento por carecer de algún elemento que mitigue sus daños. Además como consecuencia de los eventos sísmicos posteriores al 2017, estos han generado desniveles entre los descansos de escaleras y los peldaños, por lo que se encuentran en muy alta vulnerabilidad en eventos de emergencia, por lo que no podrá ser utilizado y se deberá inhabilitar.

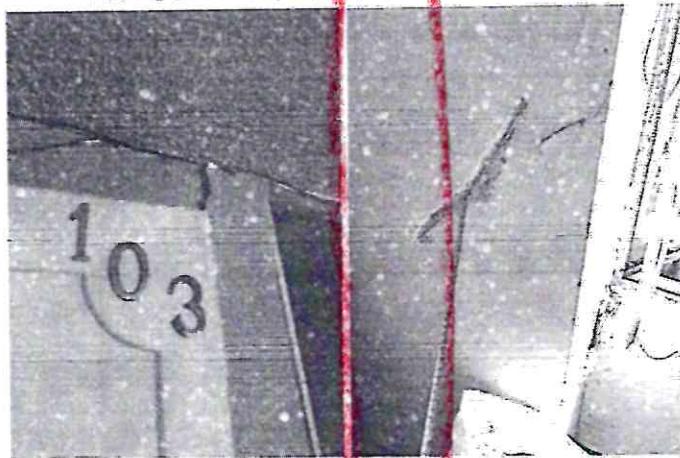
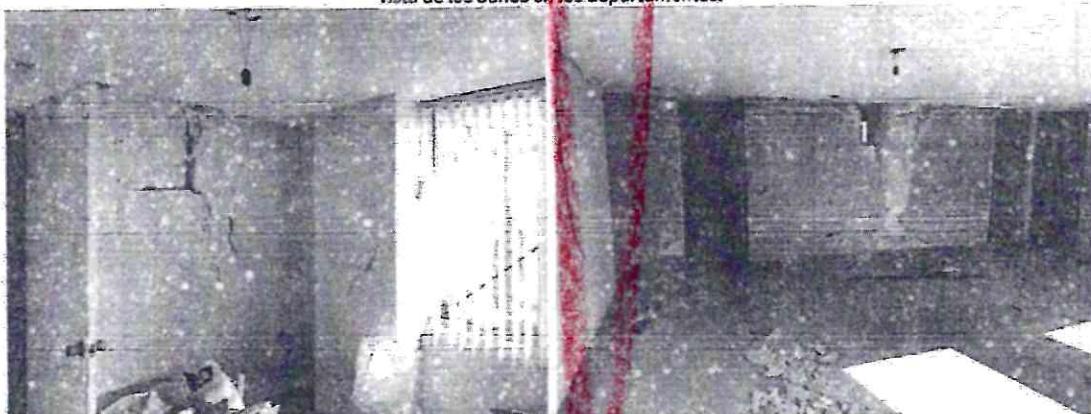
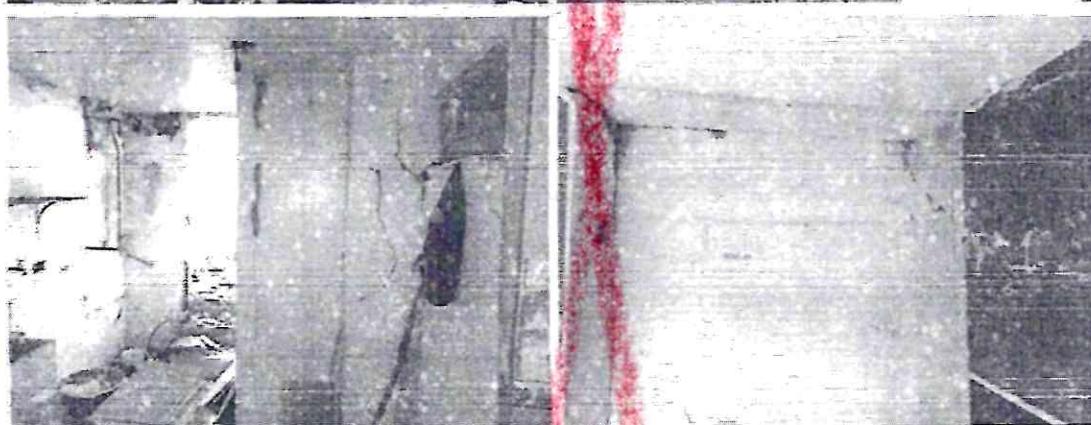
Vista de los daños en los departamentos.

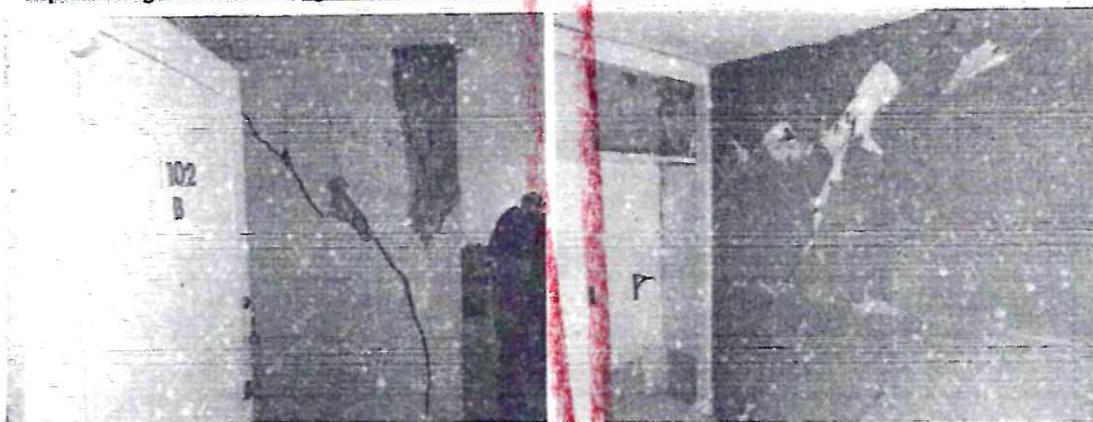
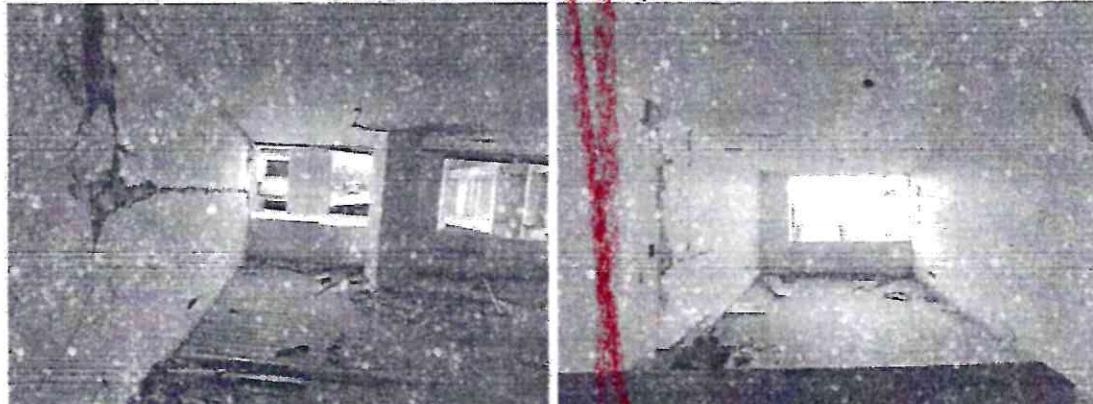
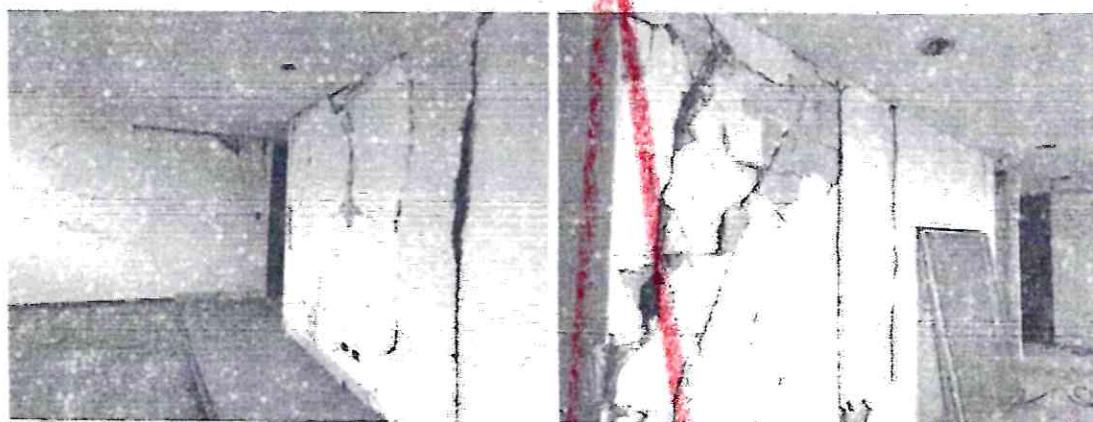
Vista de diferentes daños en los departamentos.

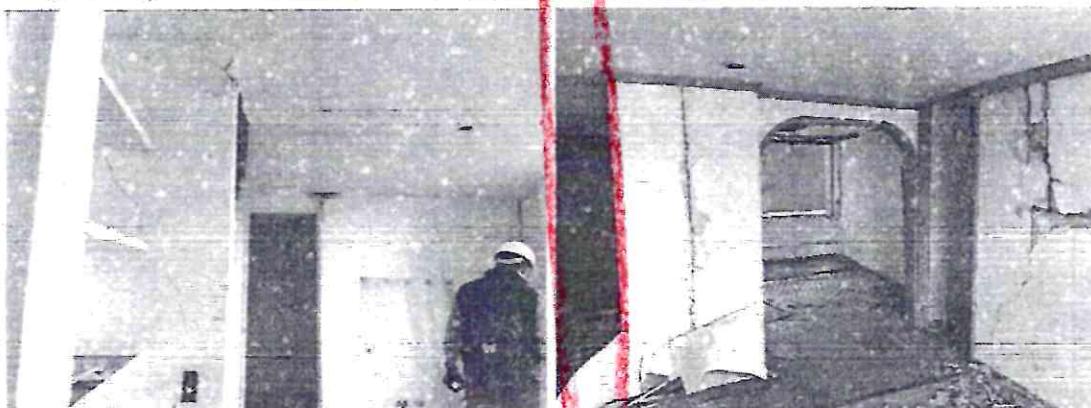
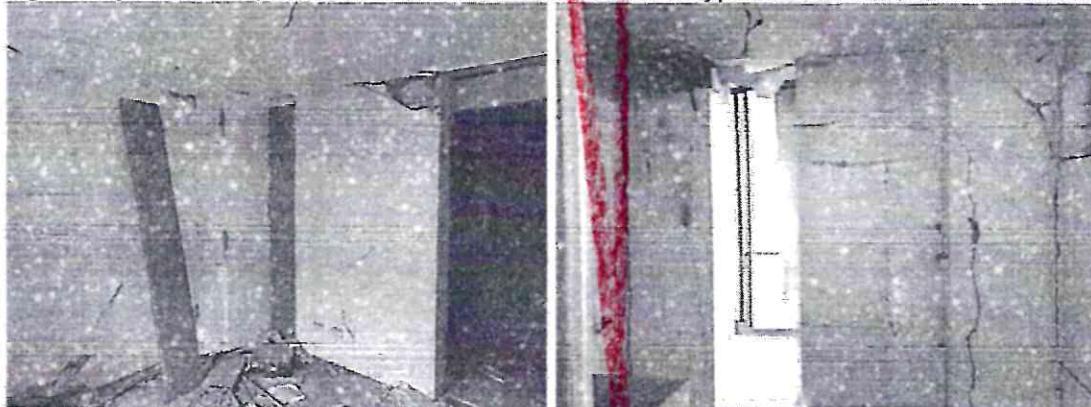
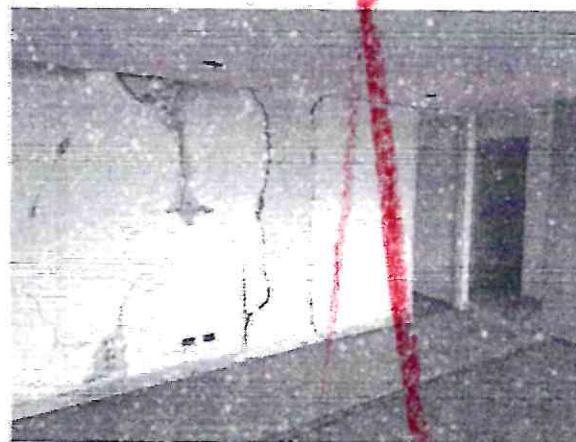
La mayoría de los departamentos ha permanecido desocupados pero existe la presencia de personas habitando en la actualidad, poniendo en riesgo su vida y la de su familia, al carecer de condiciones de estabilidad estructural y por la alta vulnerabilidad ante un evento sísmico.

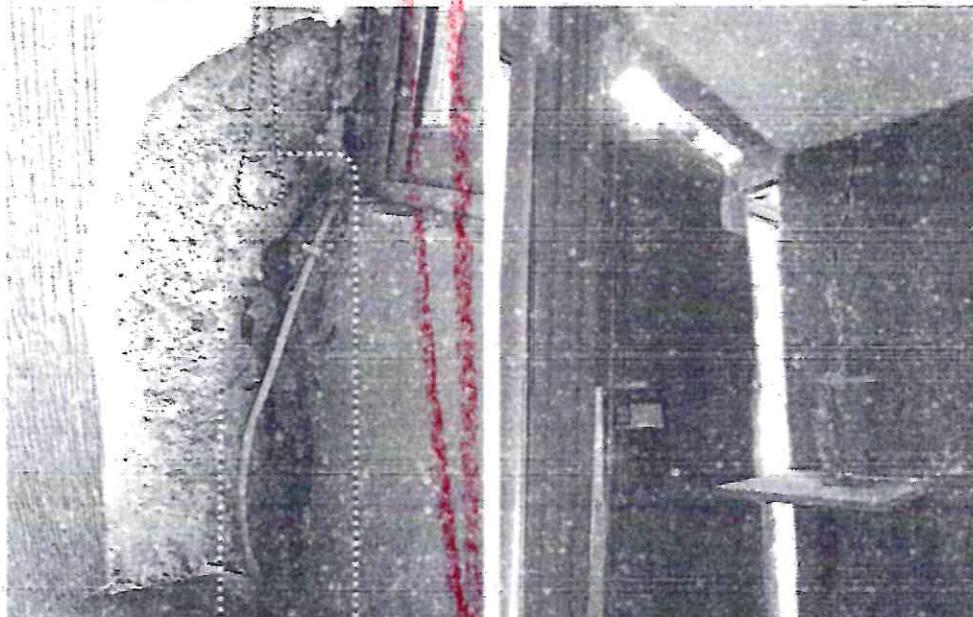
Desprendimiento y separación de elementos arquitectónicos, así como desconchamiento y exposición de acero en columnas con trabes.

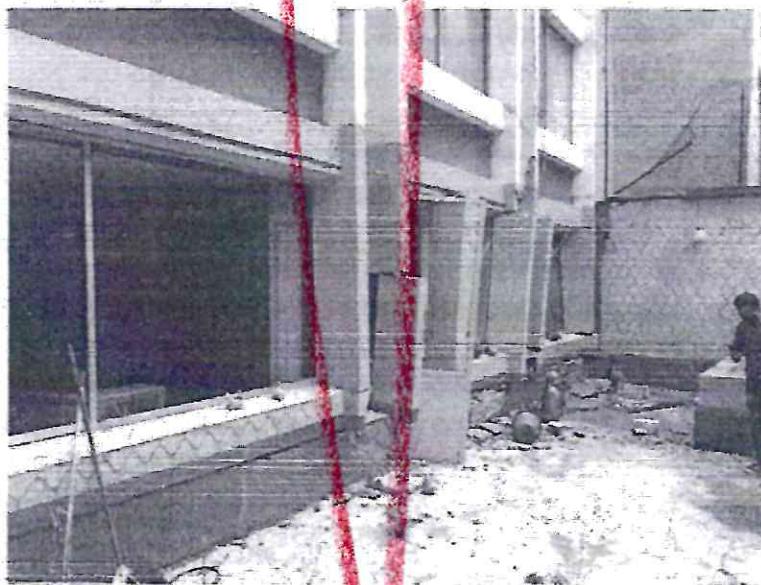
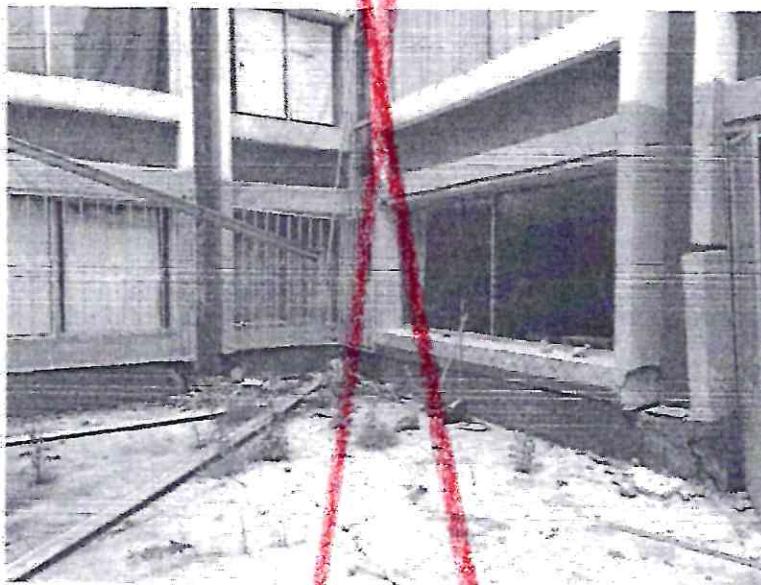
Vista del exterior de un pozo de luz, donde se aprecia el desprendimiento de elementos arquitectónicos.
