INSTITUTO PARA LA SEGURIDAD DE LAS CONSTRUCCIONES
GOBIERNO DE LA
C.P. 12000 D.F.

ISCDF-DG-2020-687.

AGUASCALIENTES NO. 12,
COL. ROMA SUR,
ALCALDÍA CUAUHTÉMOC.

Reporte Fotográfico Dirección: Aguascalientes No. 12, Col. Roma Sur, Alcaldía Cuauhtémoc, C.P. 06760.

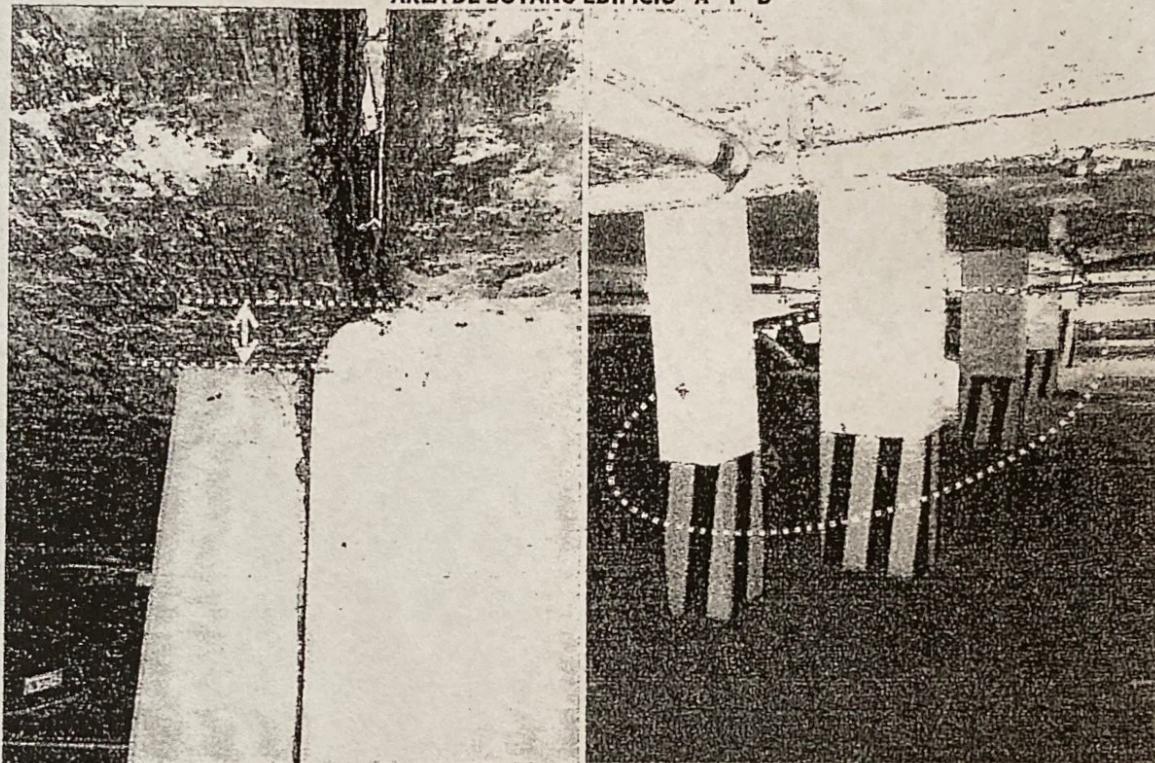
ÁREA DE SÓTANO EDIFICIO "A" Y "B"

SE OBSERVAN FISURAS DIAGONALES EN LA PARTE CENTRAL DE COLUMNAS, ASÍ COMO EMERSIÓN DIFERENCIAL.

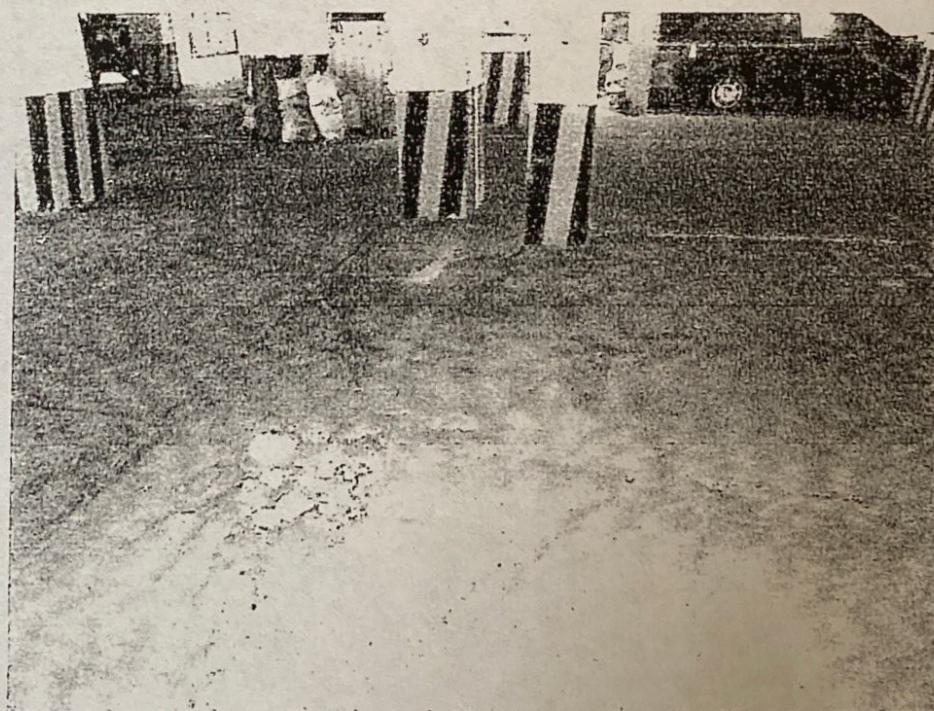
EN LOS FIRMES SE APRECIAN DIFERENTES FISURAS Y FRACTURAS

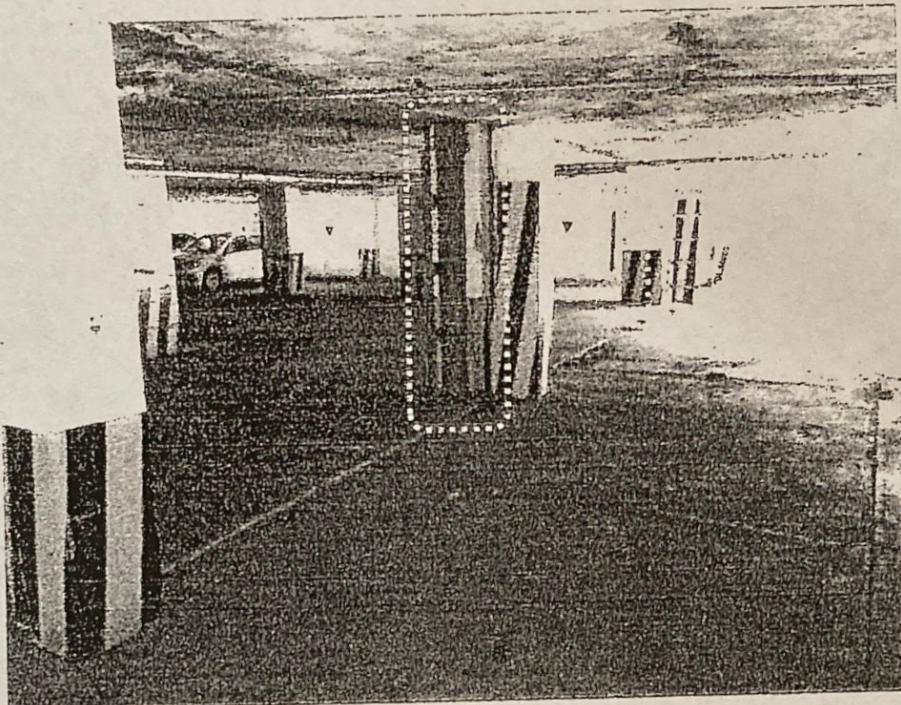
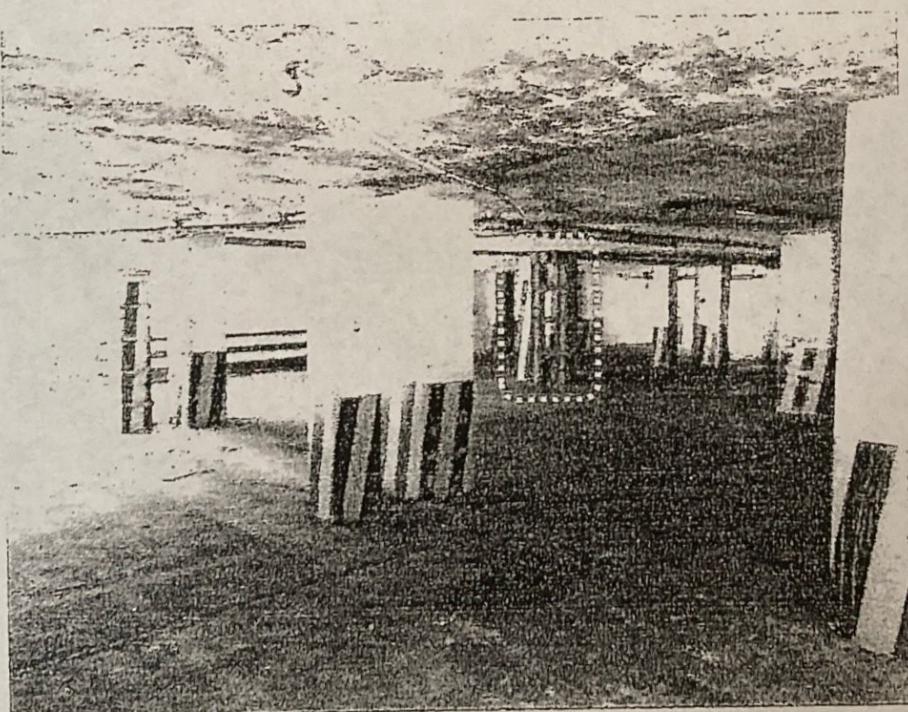
SE OBSERVAN DIFERENTES TIPOS DE REFUERZOS METÁLICOS EN COLUMNAS.

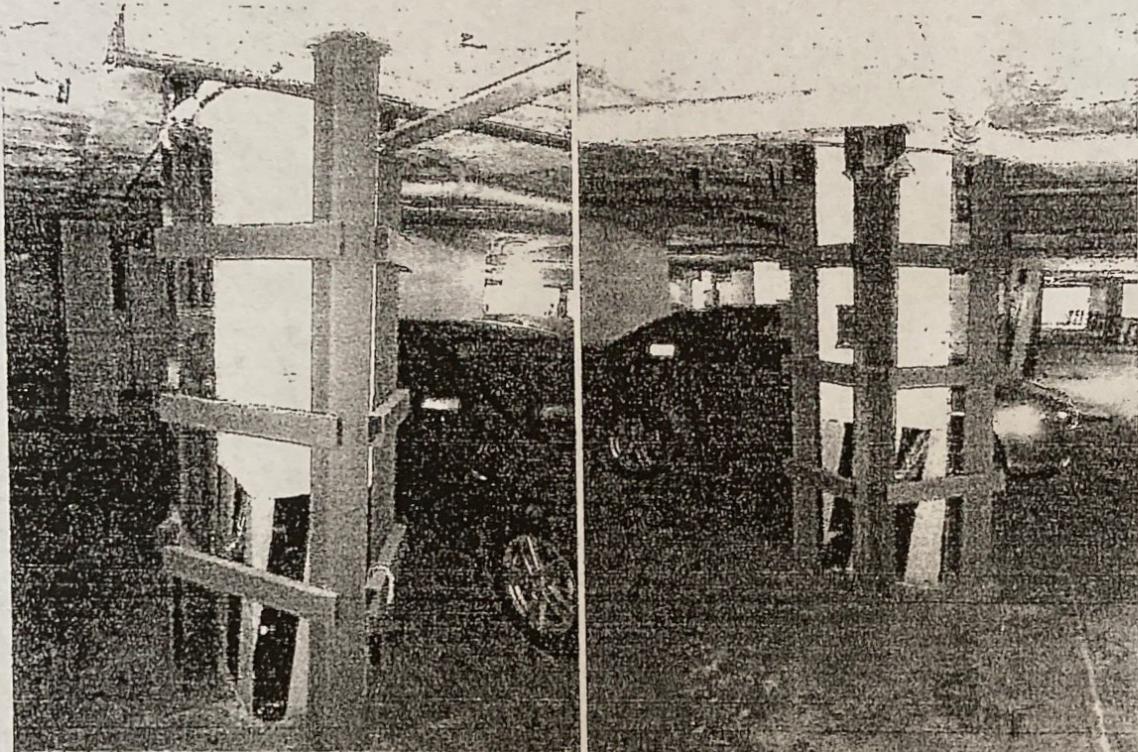
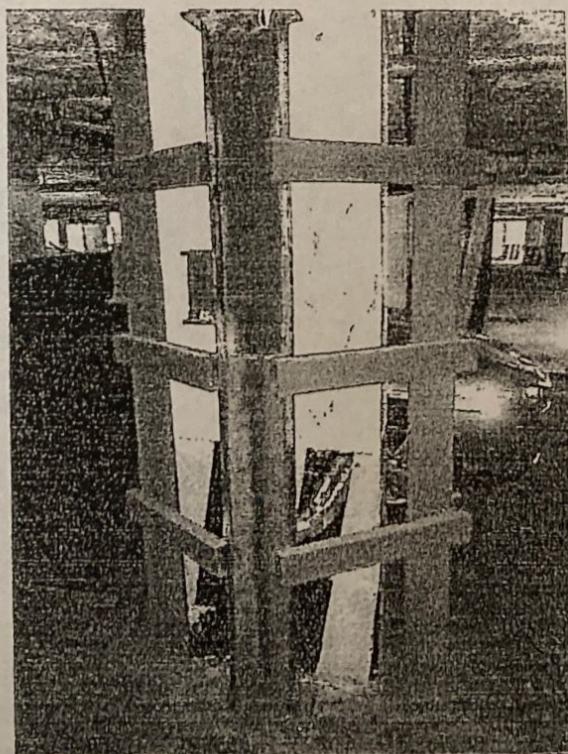
SE APRECIAN REFUERZOS METÁLICOS PRECARIOS EN COLUMNAS DAÑADAS.

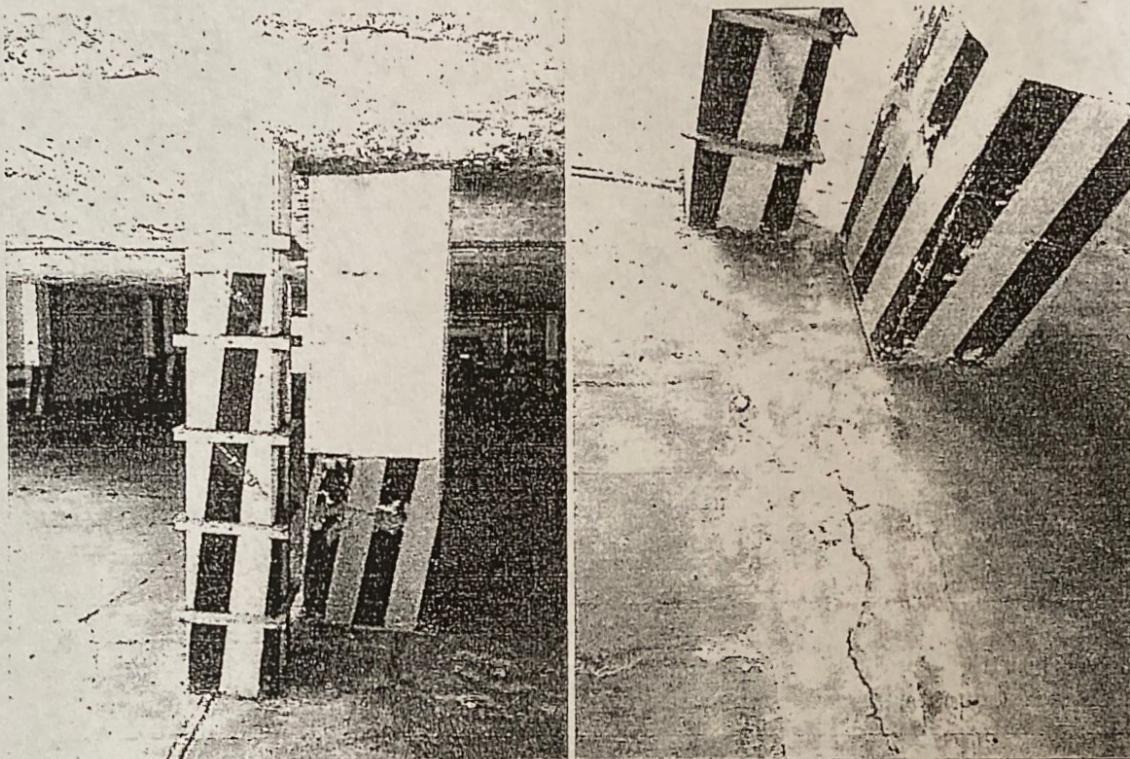
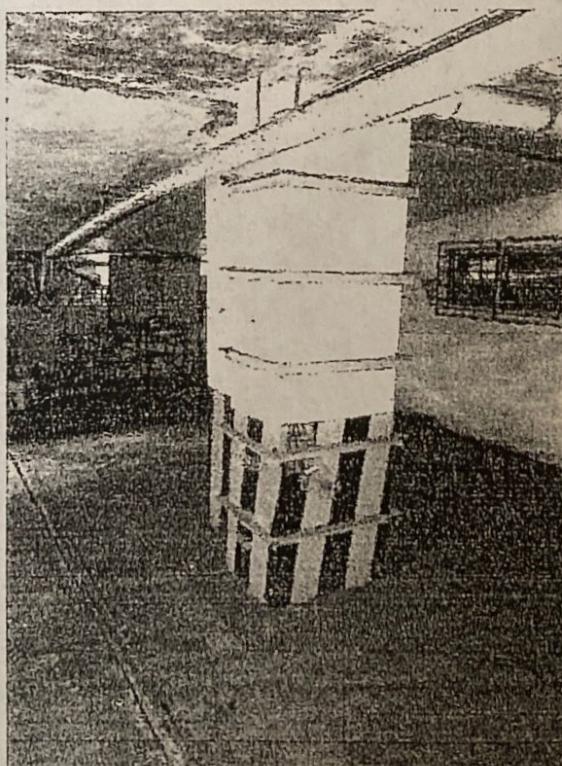
ALGUNAS COLUMNAS SE LES COLOCARON TESTIGOS Y REFUERZOS METALICOS PRECARIOS.

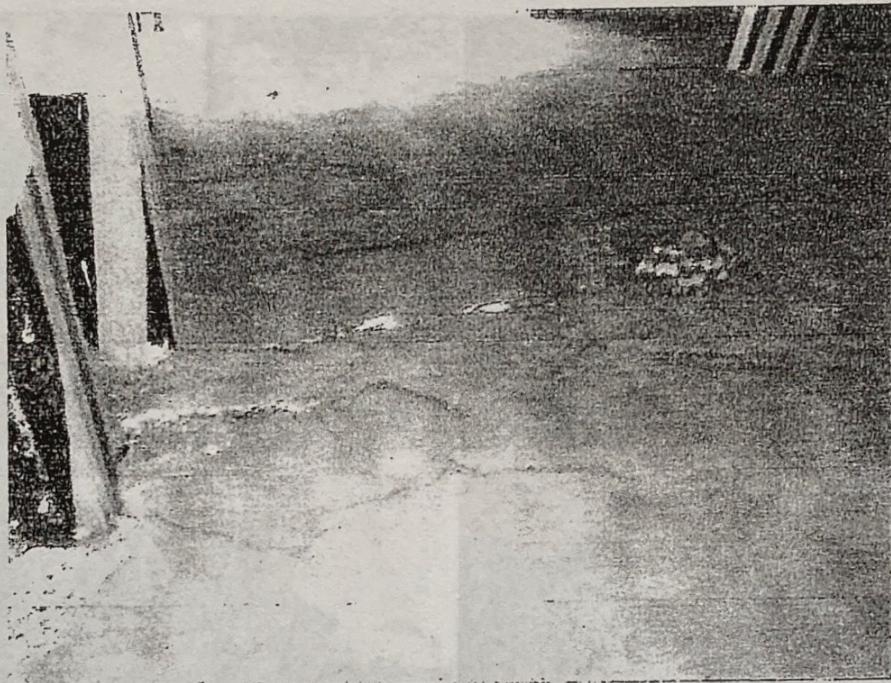
EN LOS FIRMES SE APRECIAN DIFERENTES FRACTURAS LONGITUDINALES

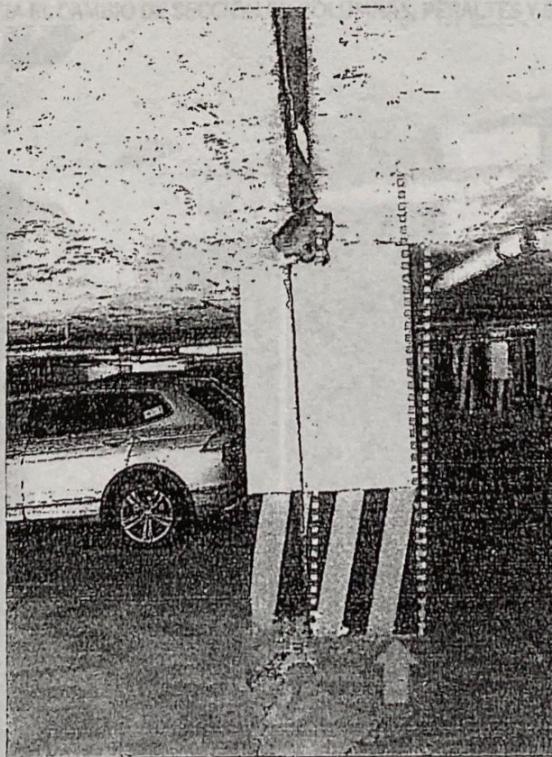
SE APRECIA DESPLOMO Y EMERSIÓN EN COLUMNAS.

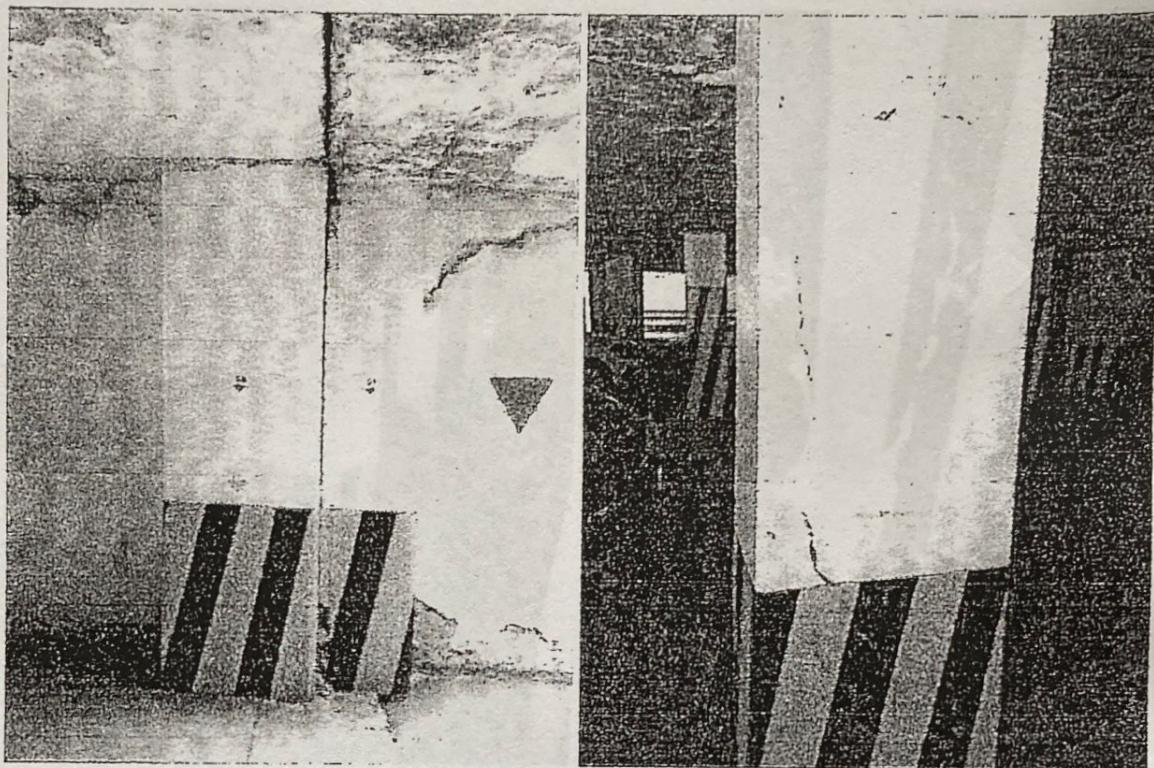
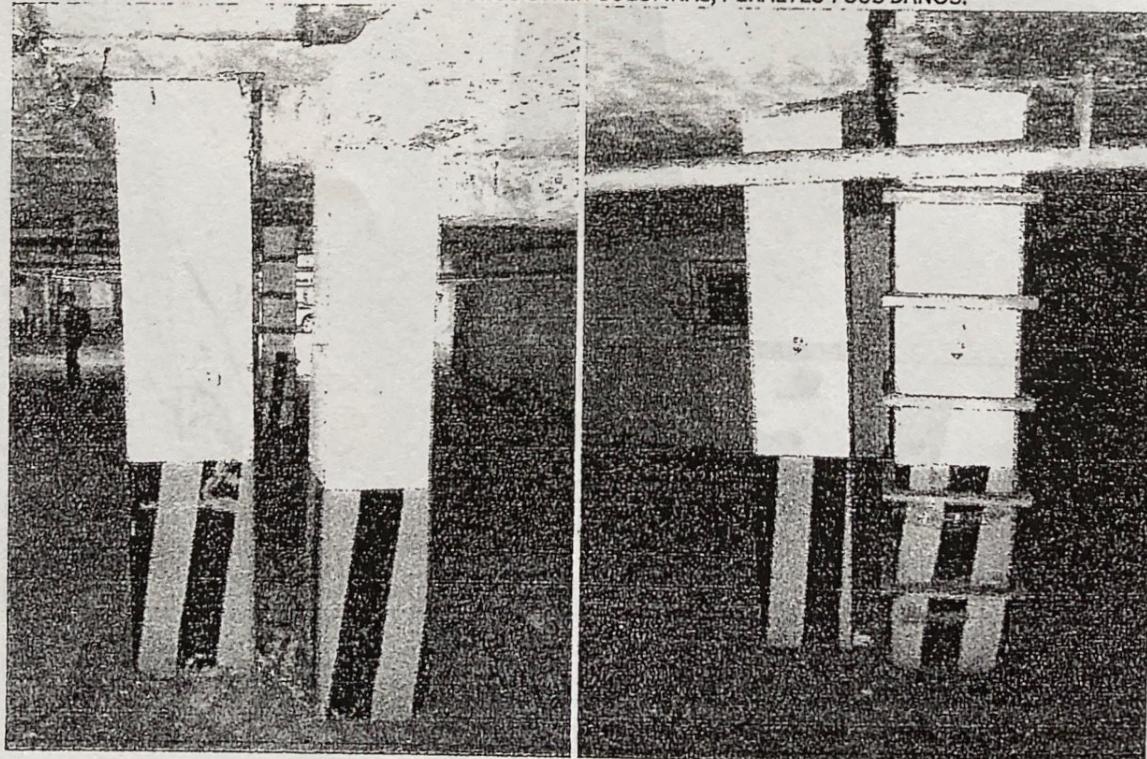
SE APRECIA EL CAMBIO DE SECCIÓN EN COLUMNAS, PERALTOS Y SUS DAÑOS.

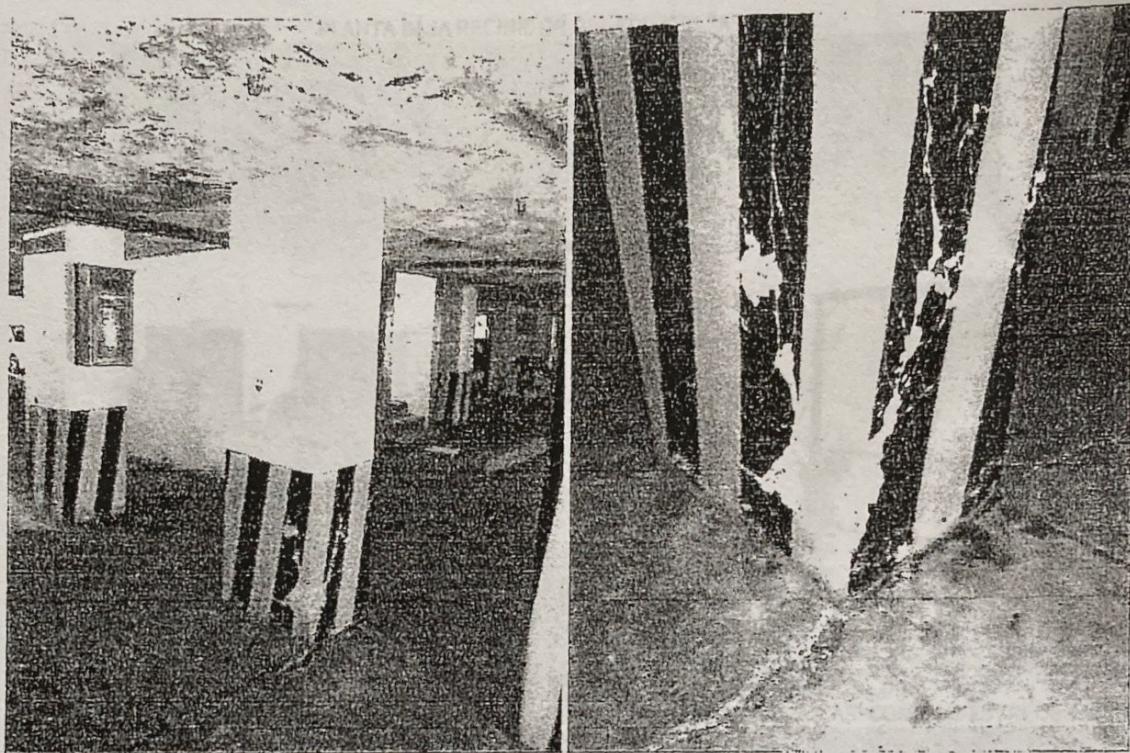
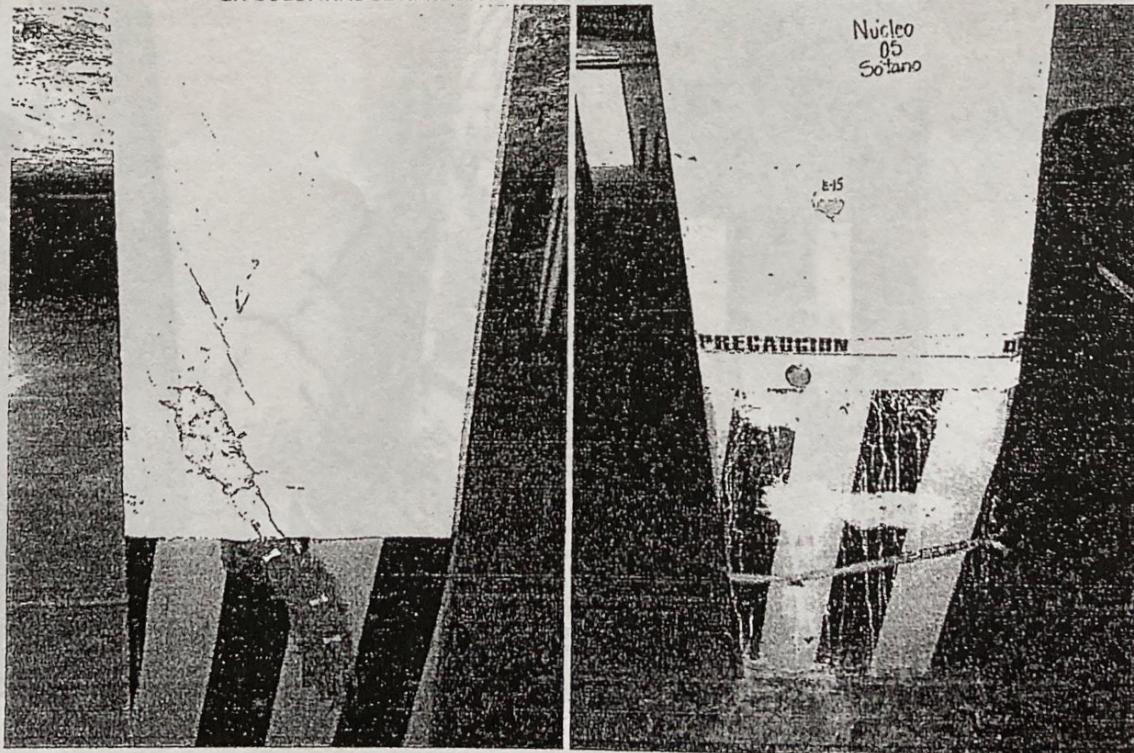
EN COLUMNAS SE APRECIA DIVERSIDAD EN FISURAS Y SU LOCALIZACIÓN

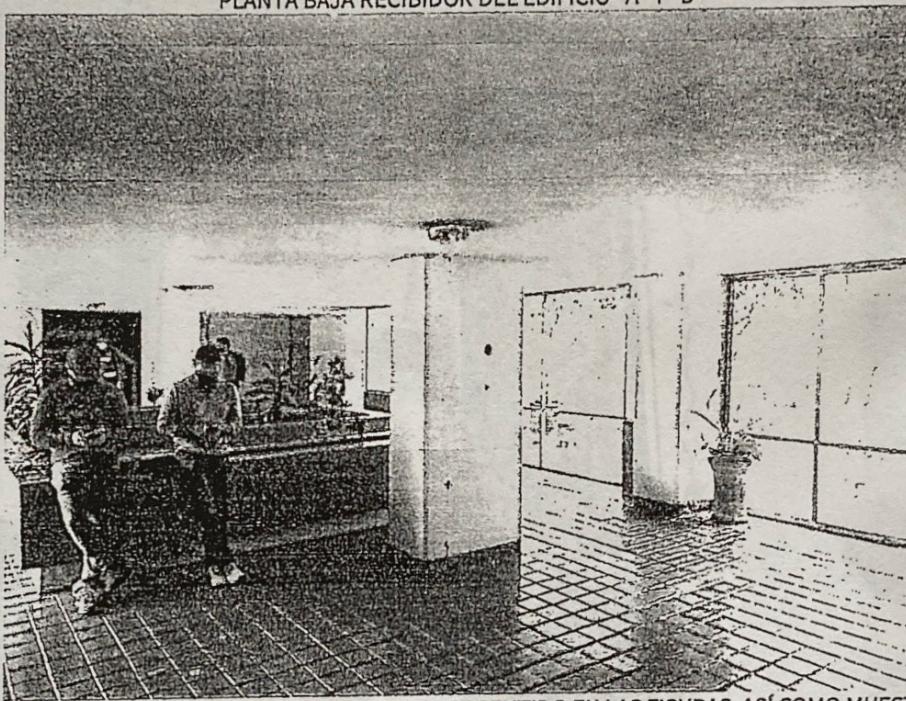
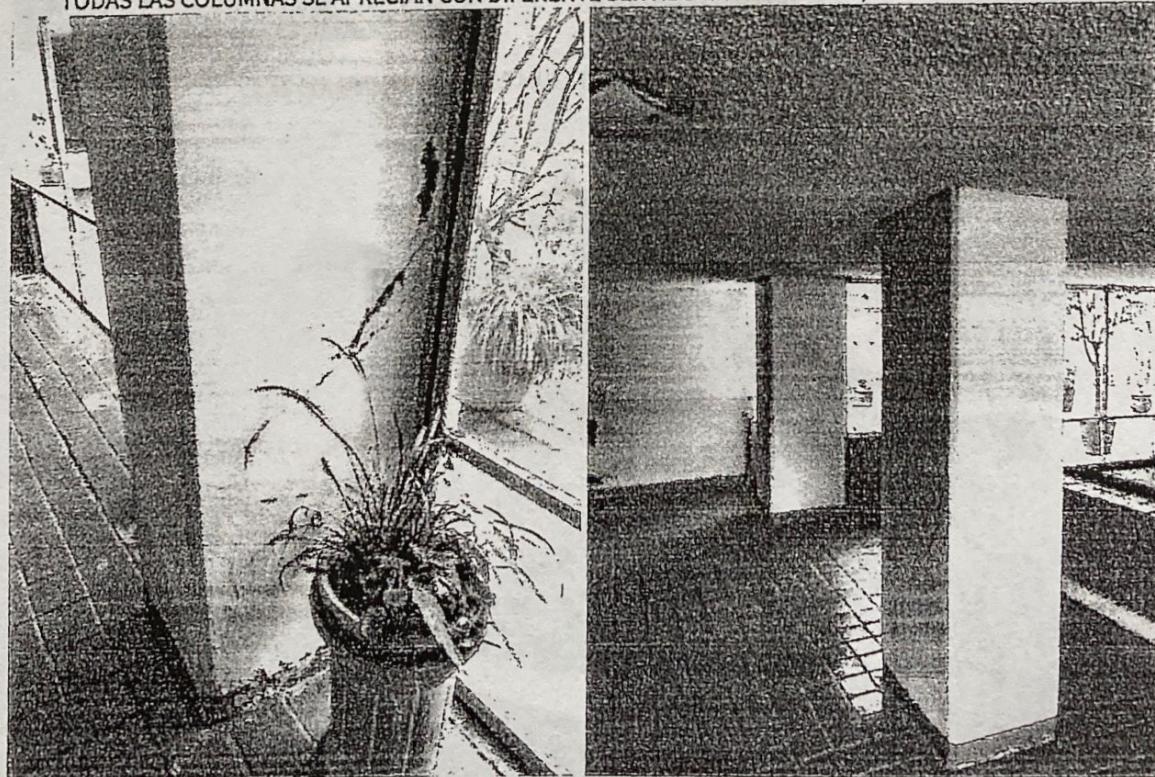
PLANTA BAJA RECIBIDOR DEL EDIFICIO "A" Y "B"

TODAS LAS COLUMNAS SE APRECIA CON DIFERENTE SENTIDO EN LAS FISURAS, ASÍ COMO MUESTREOS.

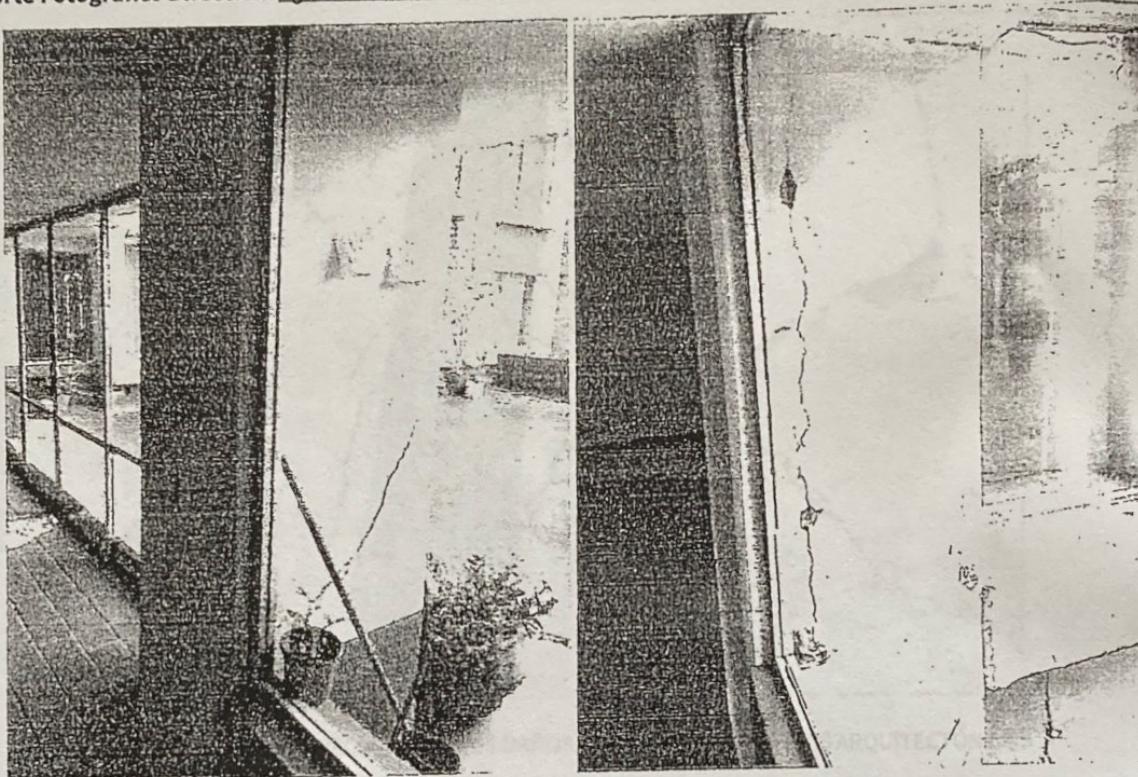
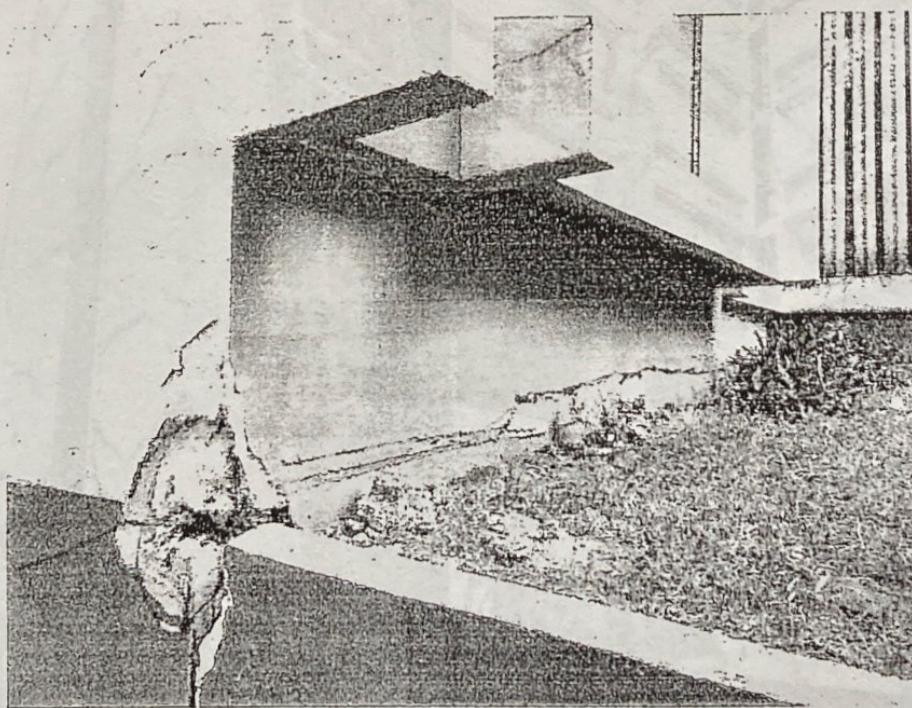
LAS COLUMNAS Y TRABES MUESTRAN FISURAS DE DIFERENTE TIPO

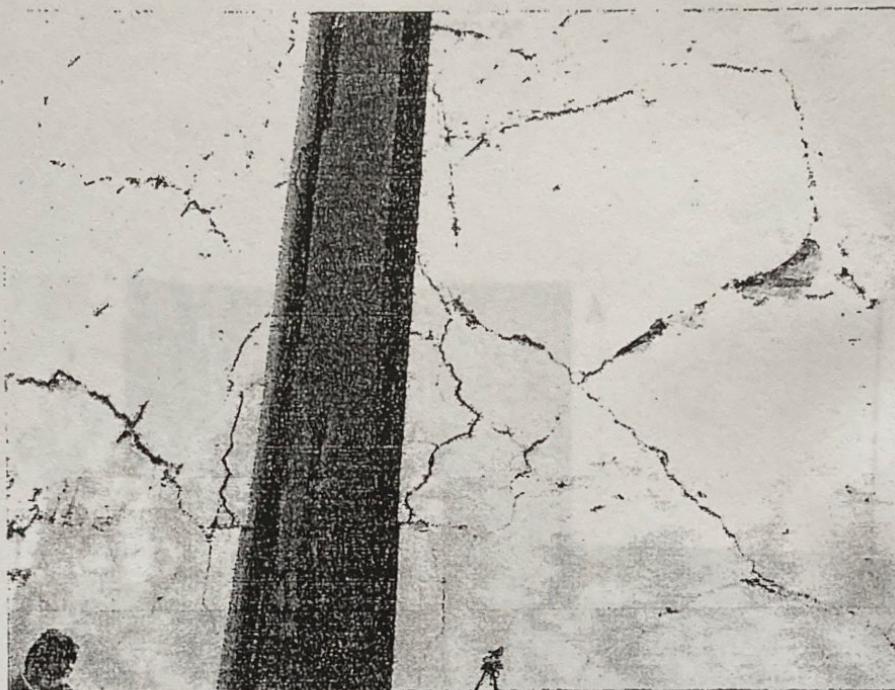
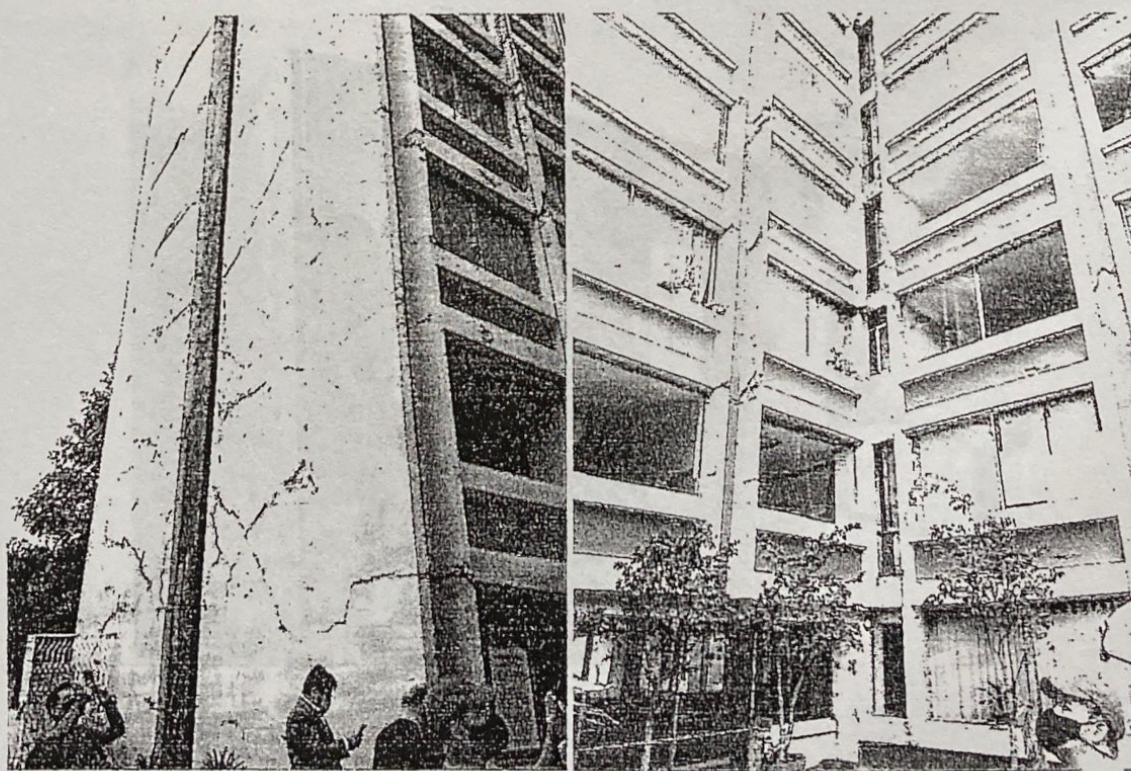
EN FACHADAS SE APRECIAN DIVERSOS DAÑOS EN MUROS Y ELEMENTOS ARQUITECTÓNICOS

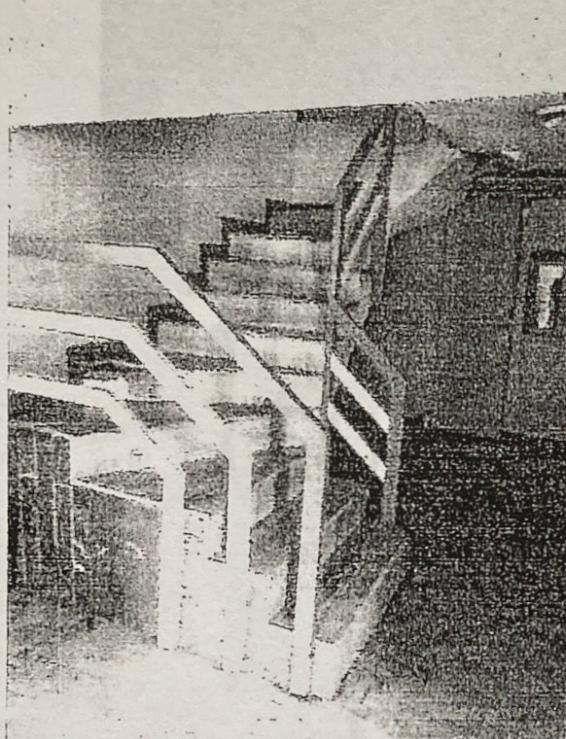
EN TODOS LOS ARRANQUES Y UNIONES DE LA ESCALERA SE APRECIA CON DESCONCHAMIENTO Y EXPOSICIÓN DEL ACERO.

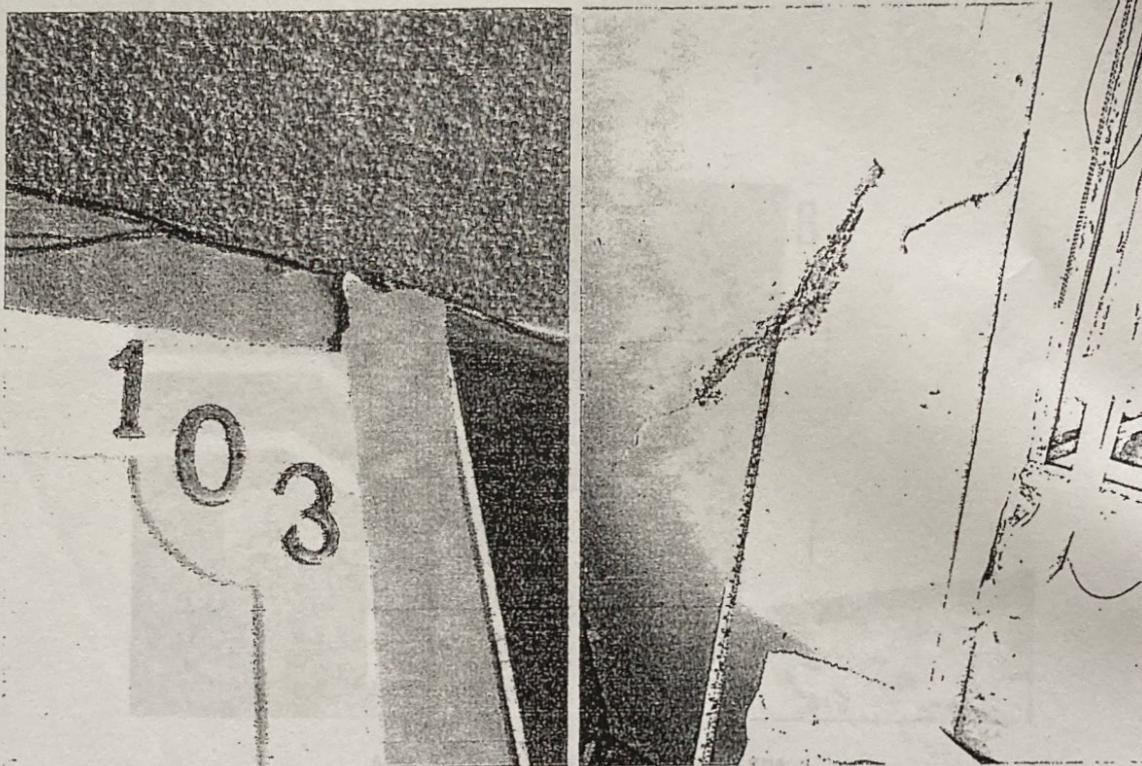
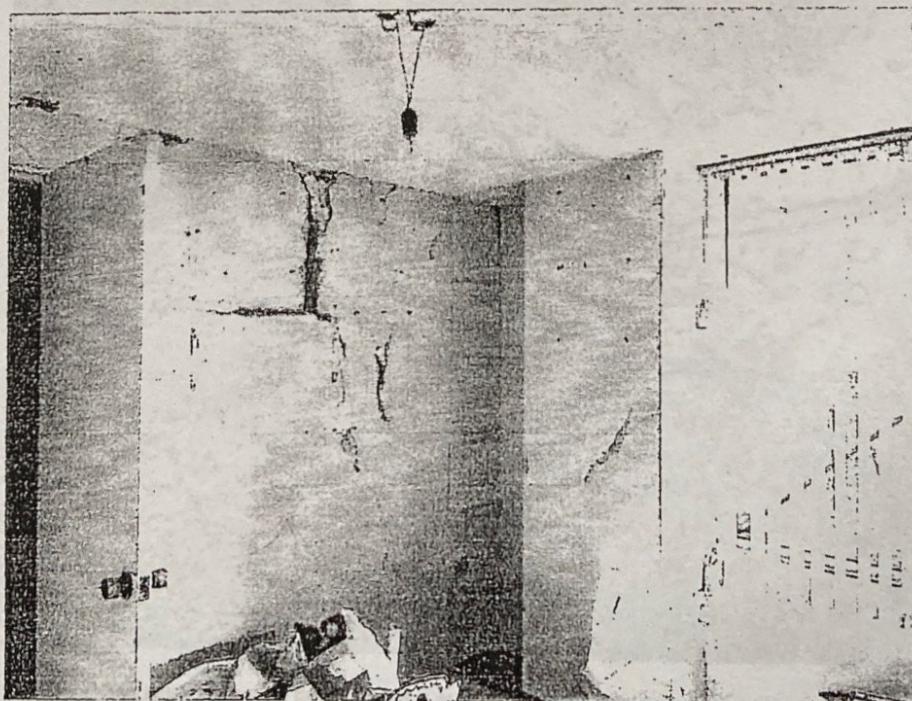
VISTA DE UN DEPARTAMENTO Y SUS DIFERENTES DAÑOS.

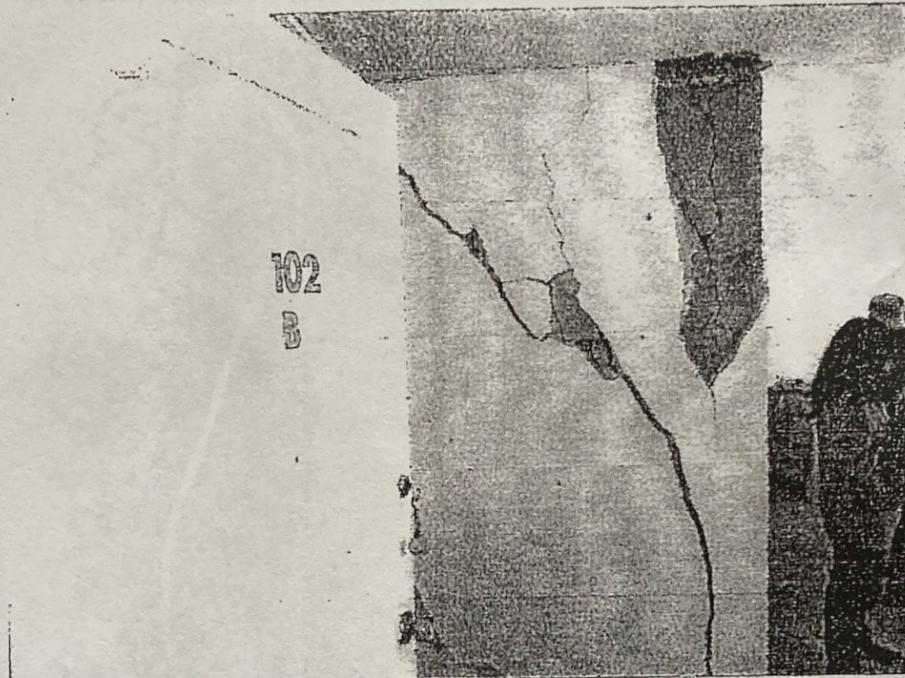
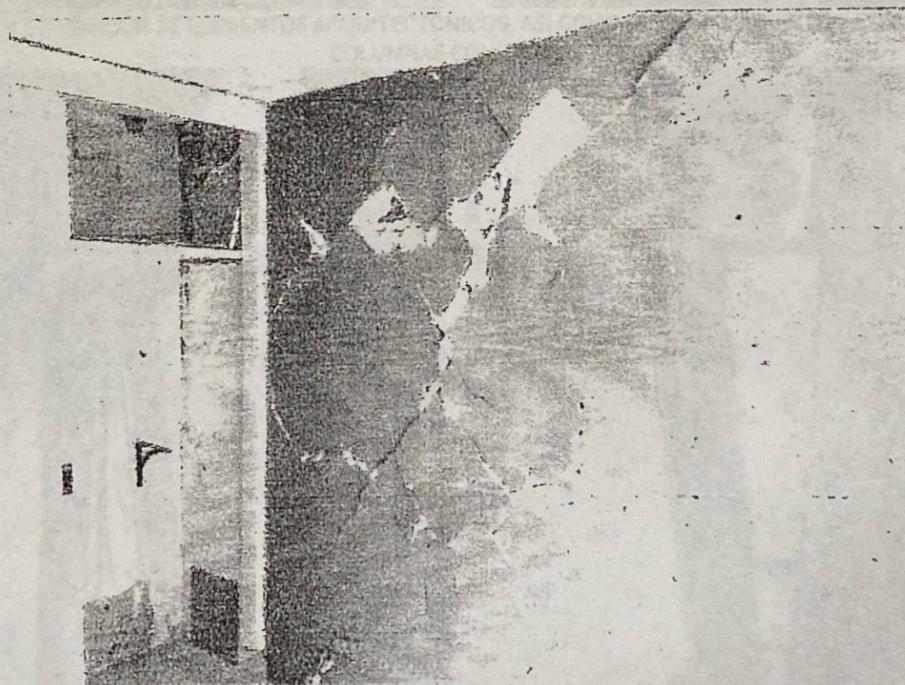
VISTA DE UN DEPARTAMENTO Y SUS DIFERENTES DAÑOS.

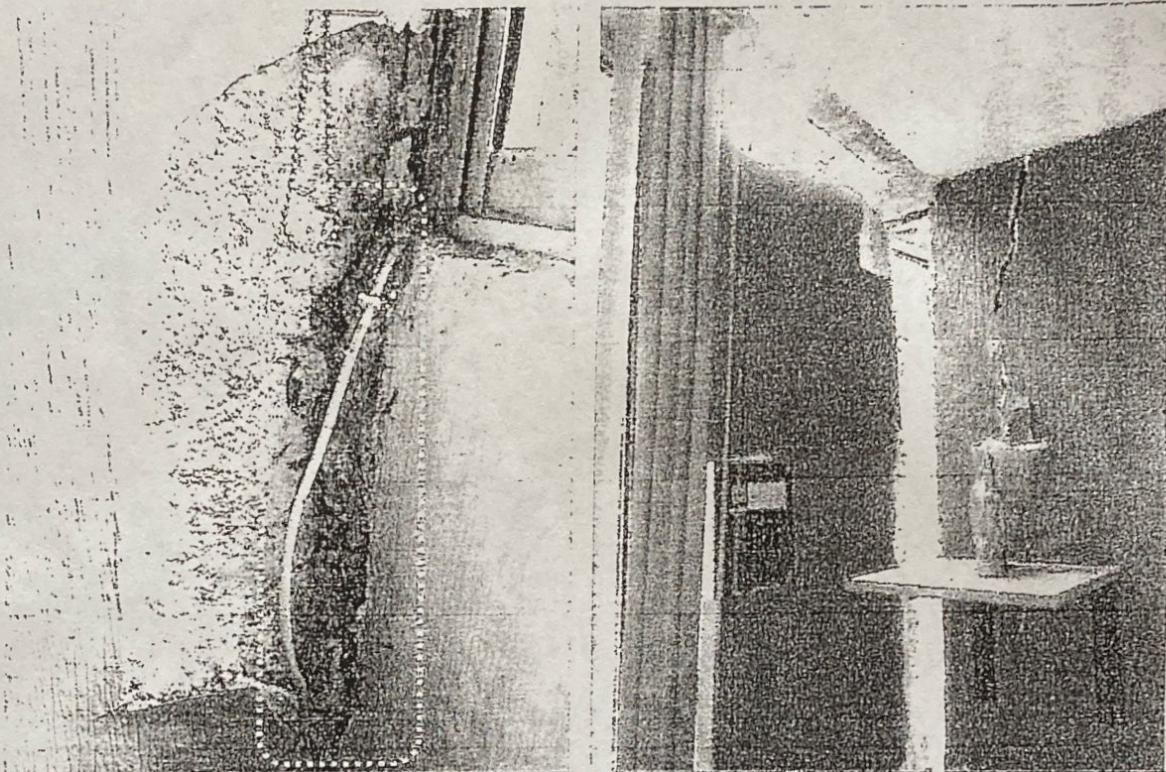
DESPRENDIMIENTO Y SEPARACIÓN DE ELEMENTOS ARQUITECTÓNICOS, ASÍ COMO DESCONCHAMIENTO Y EXPOSICIÓN DE ACERO EN
COLUMNAS CON TRABES.
