Colegio de
Ingenieros Civiles
de México A.C.

INFORME SOBRE LA INSPECCIÓN FÍSICA NIVEL 1 DE LA LÍNEA 12

Sistema de Transporte Colectivo Metro

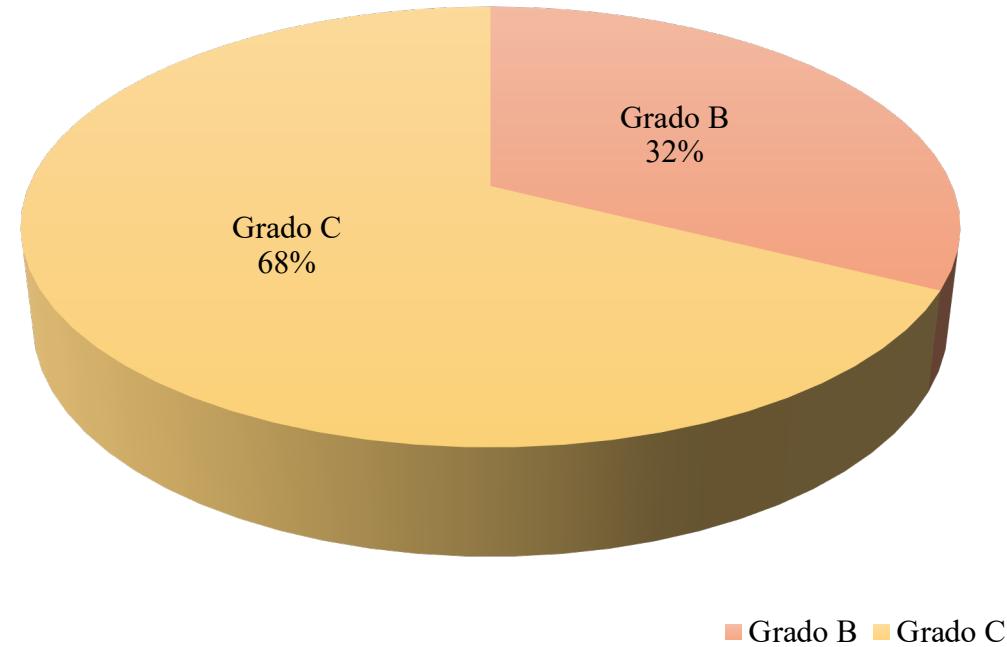
Resultados de la inspección física.

- A partir de una **inspección ocular de Nivel 1** se determinó que **68%** de los tramos se clasifica en **Grado C**, mientras que un **32%** se clasifica en **Grado B**. No se detectaron afectaciones **Grado A**.
- Se detectaron evidencias de **deficiencias** y otras vulnerabilidades que requieren mayor estudio.

- El tramo estructurado a base de estructura de concreto presforzado (3 km) **no** presenta ningún tramo con daño **Grado B**.
- El tramo estructurado a base de estructura compuesta (concreto-acero) (8.3 km) presenta 12 tramos con daño **Grado B**.
