Condiciones de seguridad e higiene que prevalecen en la Mina 8 Unidad Pasta de Conchos

Informe

**Del estudio realizado por el Panel Internacional de
Expertos en Seguridad en Minas del
Foro Consultivo Científico y Tecnológico, A.C.**

Octubre 5, 2007

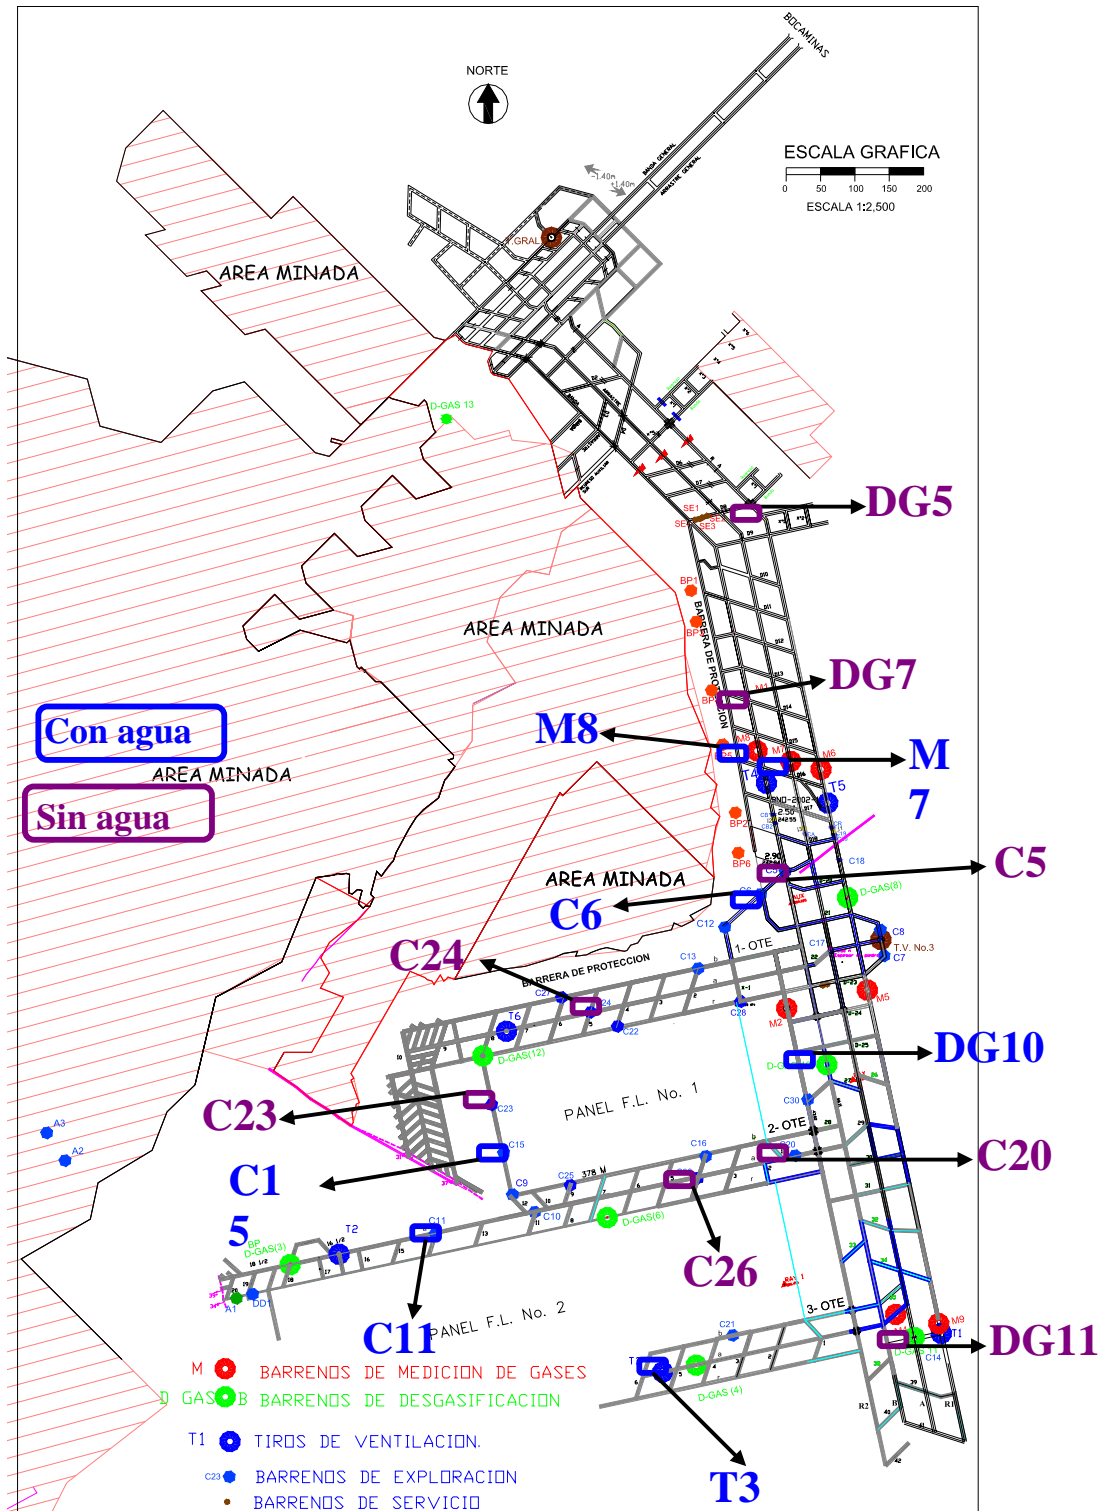
Figura 4.2 Ubicación de los barrenos capturados en video.

Marshall Miller & Associates, por encargo del PE, llevó a cabo el análisis en video de 15 pozos. Esta información proporcionó un mayor conocimiento de las condiciones del agua en la mina. Los barrenos en condiciones húmedas están indicados en azul en la Figura 4.2; únicamente los barrenos C-11 y C-15 muestran condiciones de inundación en la mina como se muestra en la Tabla 4.1.

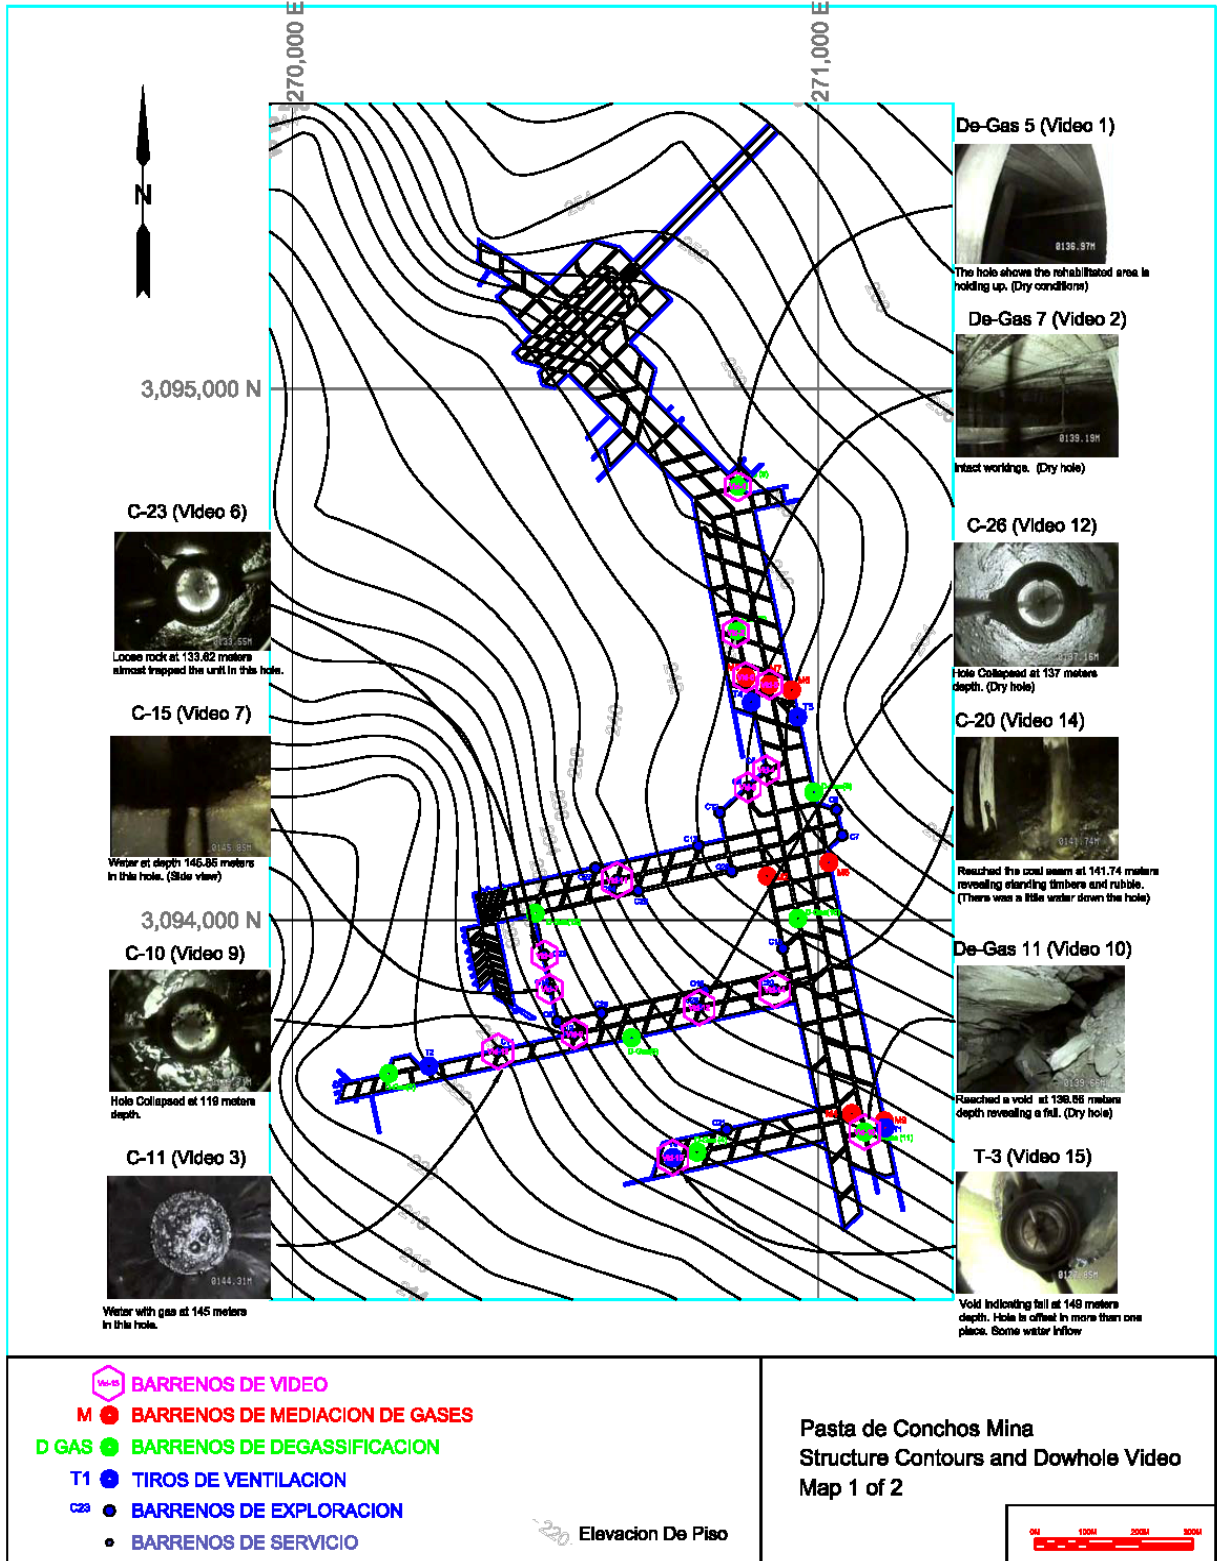
Figura 4.6 Mapa de mina a cielo abierto que muestra los sitios de las grabaciones del análisis con las correspondientes fotografías capturadas por dichos videos.

- **En el barreno C-20 el soporte está sin colapsarse. Los postes muestran roca y escombros a su alrededor. El resto de los barrenos mostraba material colapsado y daños al sistema de soporte.**

- **Las imágenes muestran los diferentes tipos de daño que presenta el sistema de soporte. La mayoría de estas imágenes muestran deficiencias serias en el sistema de soporte e indican inestabilidad del piso y del techo.**

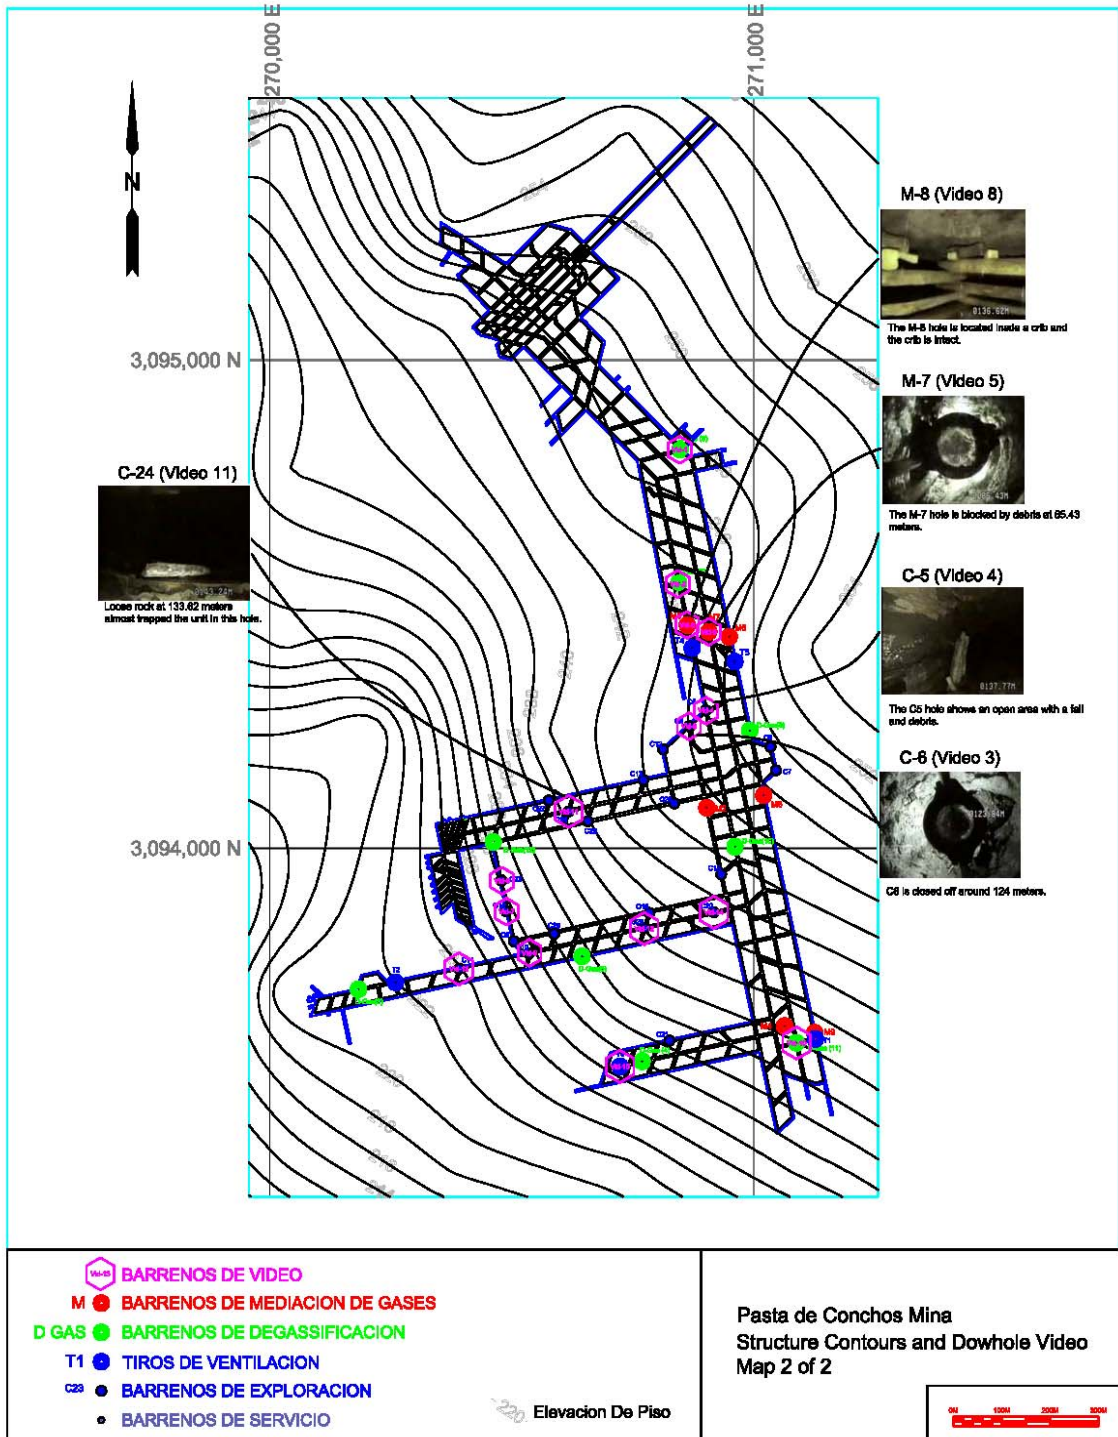
Figura 4.7 Mapa de mina a cielo abierto que muestra los sitios de las grabaciones de los estudios y las correspondientes fotografías capturas por los videos.

El barreno C-15 en el área de los paneles de explotación por frentes largas indicaba que el nivel del agua estaba aproximadamente a 145 m, que es aproximadamente la mitad de la altura del pozo. El barreno C-11, localizado en la galería de cabeza, indicaba que el agua estaba a una profundidad de aproximadamente 145 m con base en la elevación topográfica que se infiere a partir de los registros geológicos (Figura 4.1). El C-11 muestra claramente la liberación de gas (muy probablemente metano). Una conclusión positiva es que el nivel del agua demuestra que existe comunicación entre estos dos barrenos y que no existen bloqueos de agua temporales en esta zona que puedan causar preocupaciones adicionales en materia de seguridad. Las fotografías capturadas por los videos de los barrenos para el análisis de agua en la mina se encuentran en el anexo E.

Figura 4.7 Muestra imagen del video tomado del C-15 al momento de encontrar el nivel del agua a 145.85 metros.

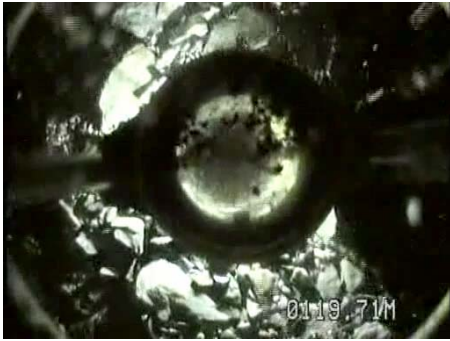
El estudio en video del barreno C-10 empezó a las 10:55 AM. El medidor de profundidad de la cámara reveló que el revestimiento del barreno se extendía hasta una profundidad de 105.0 metros y estaba escurriendo agua limpia. Se observaron ampliaciones de barreno con forma de diamante en los estratos naturales que se encontraban debajo del la parte inferior del revestimiento del barreno en el intervalo comprendido entre los 106.0 y los 109.0 metros y de nuevo en el intervalo comprendido entre los 112.0 y los 116.0 metros. Se observó una capa de escombros en el barreno entre los 119.0 y los 120.0 metros y no se pudo continuar con el estudio en video después de este punto. Se subió el equipo de video a la superficie a las 11:30 AM.

Figura 9: Barreno C-10, Video 9 - Barreno colapsado a una profundidad de 119.0 metros.

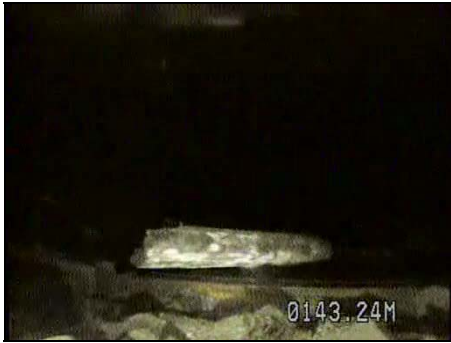
Figura 11: Barreno C-24, Video 11 – Roca en el piso del caído de la mina a una profundidad de 144 metros de la superficie.

La cámara de video reveló que el revestimiento del barreno se detenía a una profundidad de 124.1 metros de la superficie. El interior del revestimiento parecía estar seco.

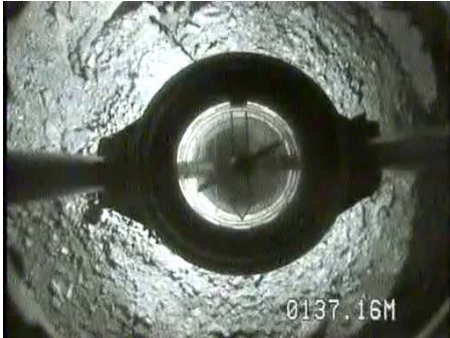
Figura 12: Barreno C-26, Video 12: Barreno colapsado a los 137 metros de profundidad. *(Condiciones secas)*
