ISCDF-DG-2017-1494

INMUEBLE UBICADO EN:
CALLE AGUASCALIENTES No. 12,
COLONIA ROMA SUR,
DELEGACIÓN CUAUTÉMOC, C.P. 06760.

REPORTE FOTOGRÁFICO
FORMA DE INSPECCIÓN POST SÍSMICA
EVALUACIÓN RÁPIDA

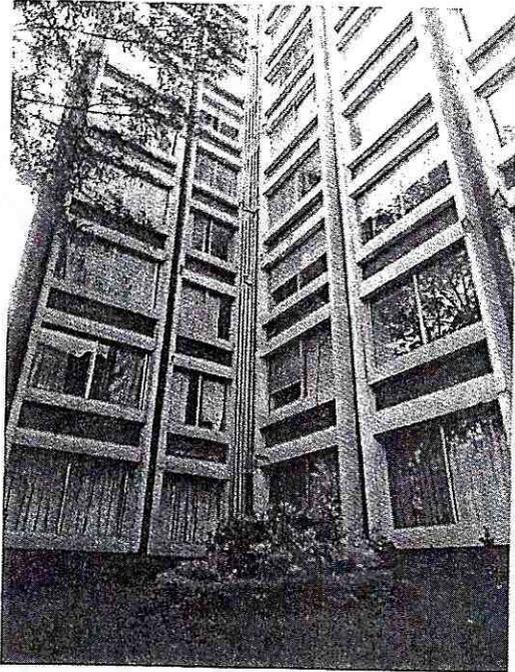
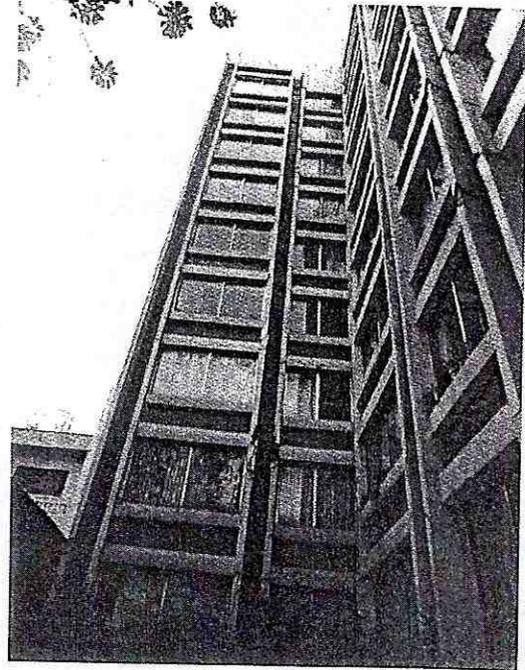
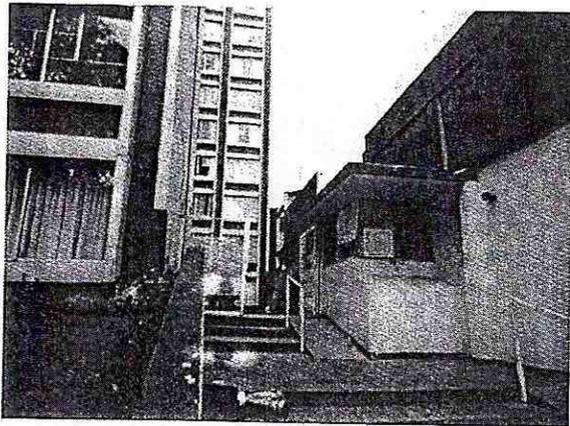
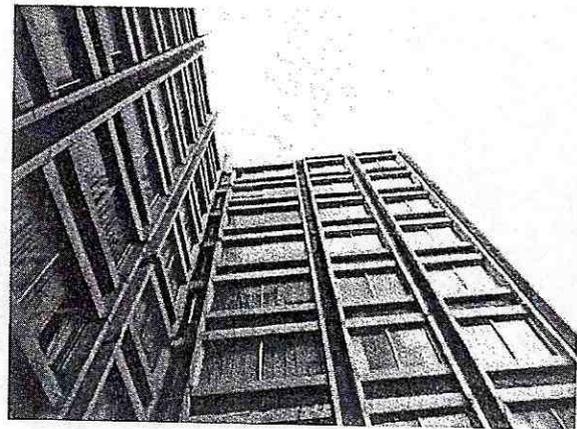
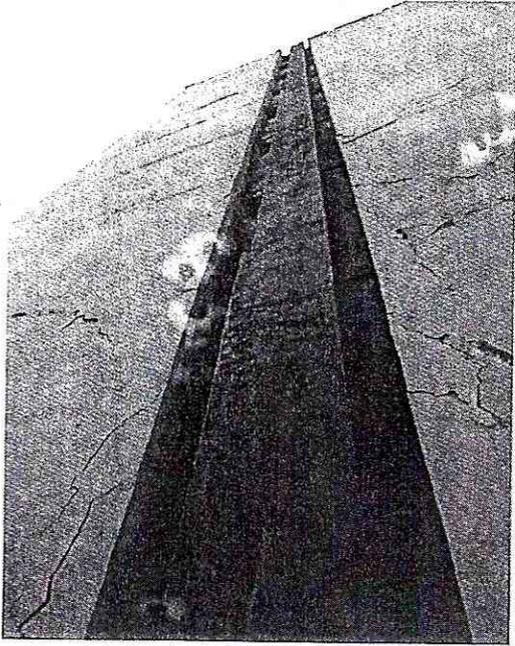
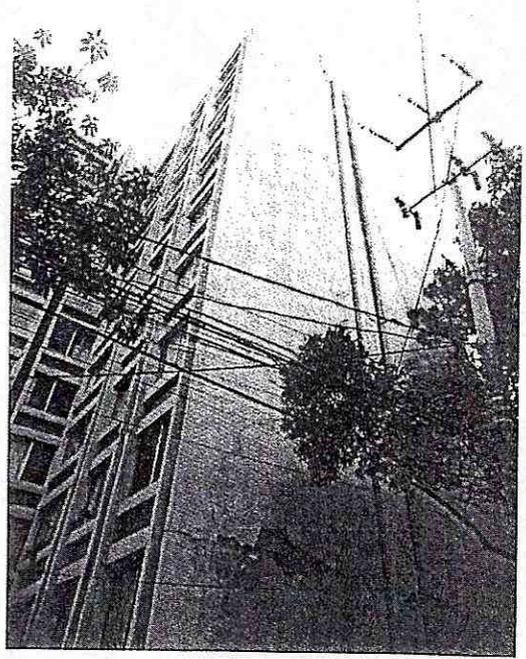
Observaciones: *Se realiza recorrido por áreas exteriores P.B. áreas comunes sótano. Las juntas más grandes que pudieran estar en sótano P.B. 1er a 3er nivel, se observan daños en columnas de sótano una al fondo correspondiente con torre A se fractura y se observan desplomada, daños en varias columnas de P.B. con fisuras, daños en muros de carga con fisuras en dragado en sótano y en P.B. Grietas, se observan daños en cubas de escombros.*

Se trata de un inmueble de diez niveles sobre el nivel de banqueta, más un semisótano, destinado a uso habitacional y estacionamiento respectivamente, el edificio está estructurado a base de columnas de concreto armado y losas planas aligeradas. La edificación a raíz del fenómeno sísmico sufrió afectaciones en columnas del nivel del sótano hasta el tercer nivel, la cual consta de grietas y fisuras con formación diagonal, afectando toda la sección transversal del elemento, de igual manera los muros diafragma cabeceros de fachada de mampostería muestran fractura, el cubo de escaleras tiene afectaciones, así como en algunos muros divisorio de mampostería en el interior.
